广西国兴稀土矿业有限公司  
六汤稀土矿开采工艺优化技改项目

# 环境影响报告书

建设单位：广西国兴稀土矿业有限公司

编制单位：广西博宇生态环境有限公司

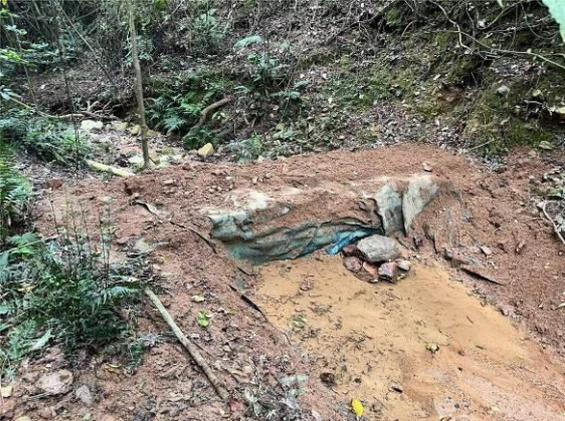
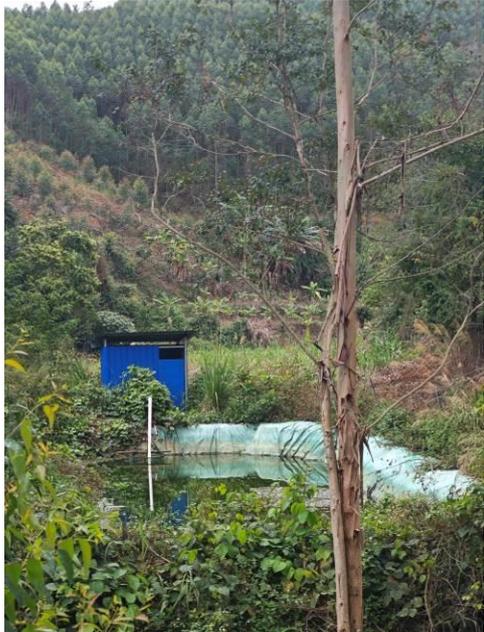
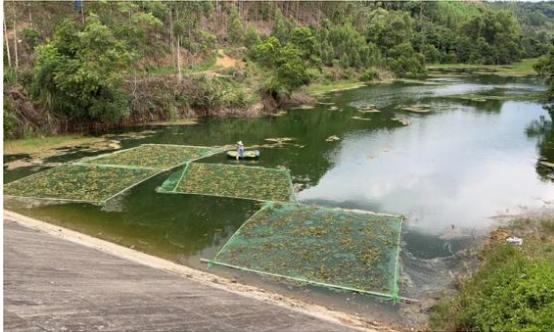
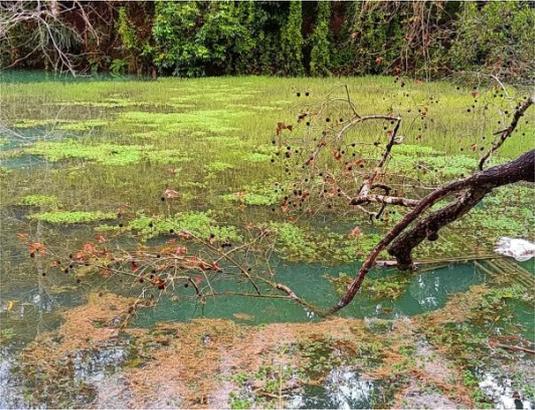
图2.1-8 矿区南部无名水沟 4 及屯垌水库整改措施

<p>矿区南部无名水沟 4 拦截坝 1</p>	<p>中转水池</p>

<p>屯垌水库种植的狐尾藻 1</p>	<p>屯垌水库种植的狐尾藻 1</p>

建设单位接到通知后，安排人员对矿山进行了排查，针对屯垌水库上游另一条支流有含铵盐超标废水外渗，随即采取了截流措施并向崇左市生态环境局备案（桂国兴稀土字〔2021〕12号）。具体措施整改落实情况如下：在矿区南部溪沟修建了拦截坝（经纬度坐标未 107.235366039°，22.450234447°，具体位置见附图 30 拦截坝 2），然后通过管道将溪水引流到无名水沟 1 上的中转水池，再抽回母液处理车间的污水处理站达标处理。2021年11月30日完成在环保坝下流附近新建一个中转水池，收集池采用油布防渗，容量约 200m<sup>3</sup>。后续将继续维持南部无名水沟 4 的地表水拦截（拦截位置见附图 30 拦截坝 1），并将拦截溪水送回污水处理站处理，直至污染消除。

从 2022 年 2 月份开始，建设单位在屯垌水库种植狐尾藻 2500 斤，面积约 10000m<sup>2</sup>，并通过通过污水处理车间添加次氯酸钙和氢氧化钠混合药剂，每天约 25 公斤，共计 7500 公斤，2023 年 3 月 2 日，崇左市生态环境局委托广西南环检测科技有限公司进行取样监测，屯垌水库的氨氮≤1.0mg/L，pH 值 7~8（无量纲），修复后屯垌水库的水质氨氮和 pH 达到《地表水环境质量标准》（GB3838-2002）III类水标准。

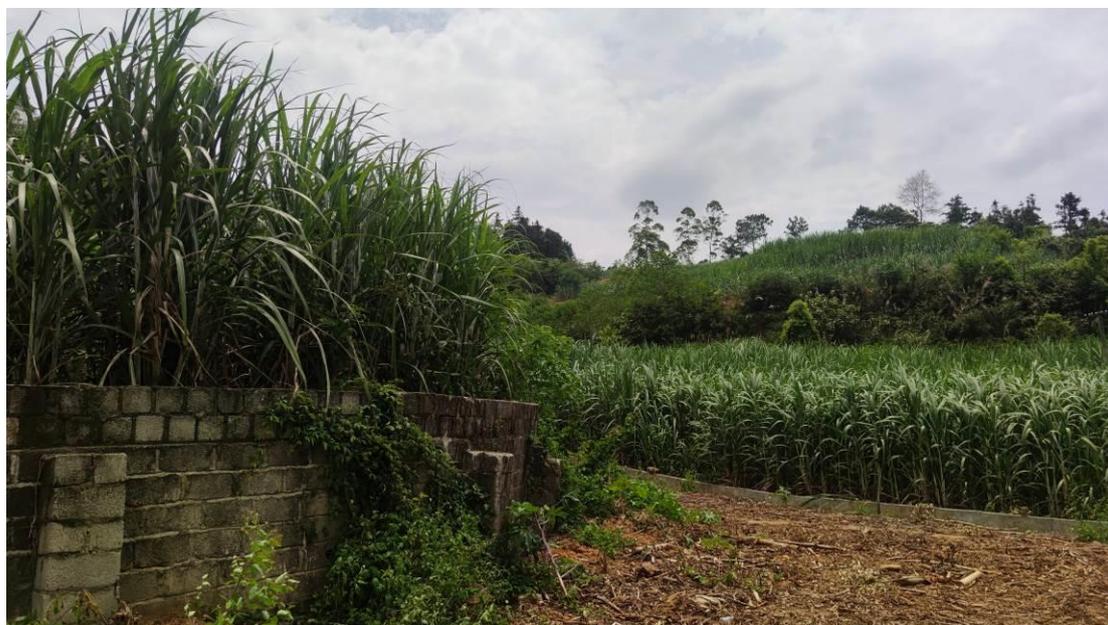
图2.1-9 已复垦的原母液处理1车间

2020年9月对原母液处理1车间进行复垦，复垦面积约39亩，填方量约5407m<sup>2</sup>，复垦资金约57.92万元，播撒草种约20公斤。

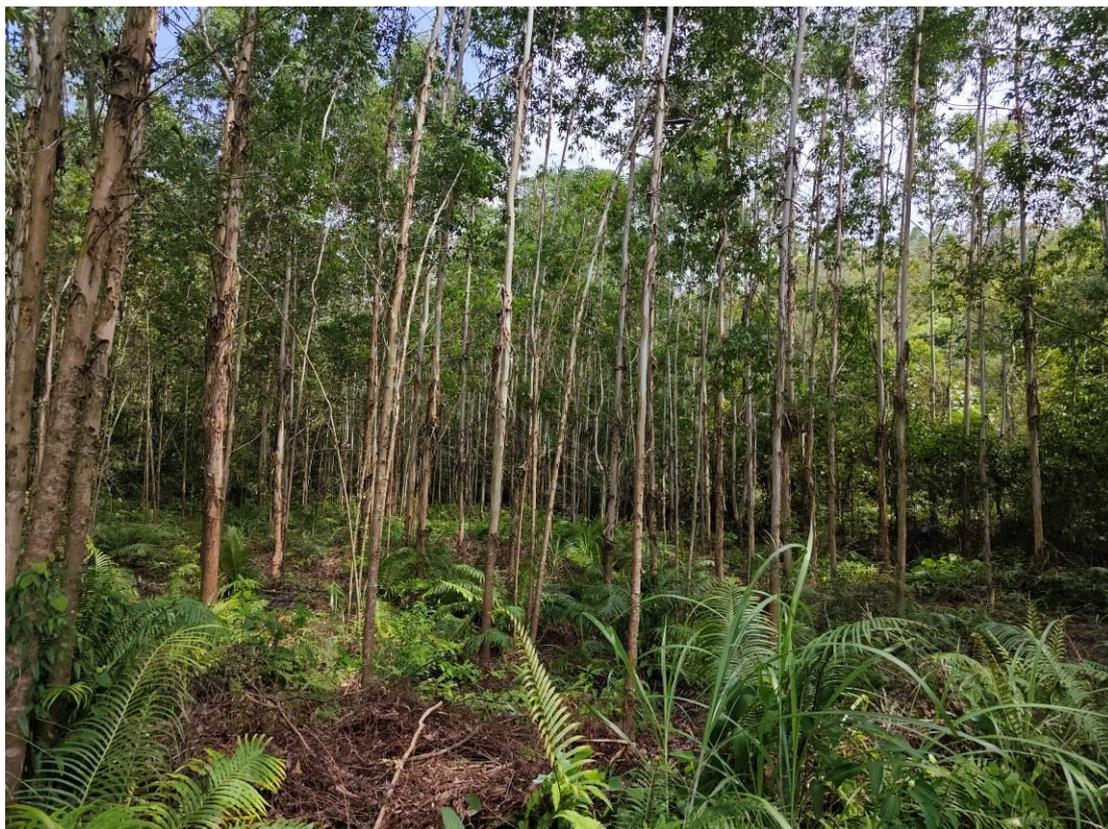
图2.1-10 已复垦的矿山采区

项目采空区均已进行相应复垦工作。

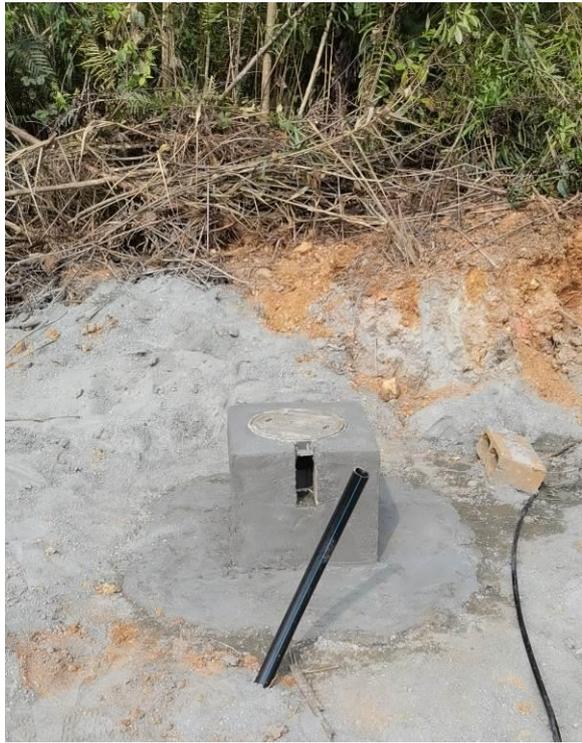
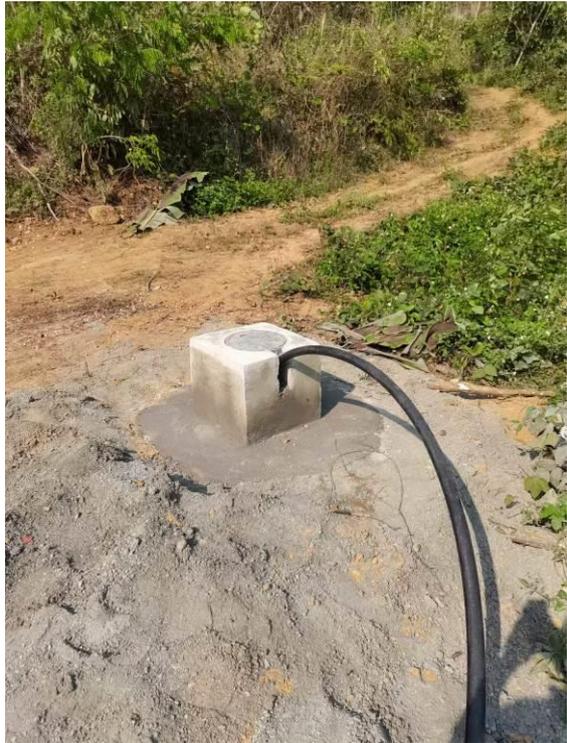
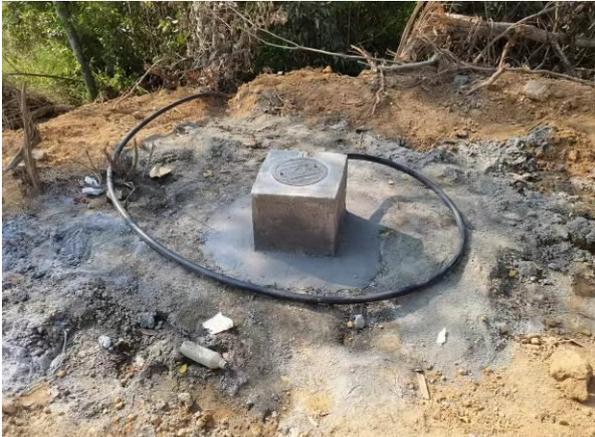
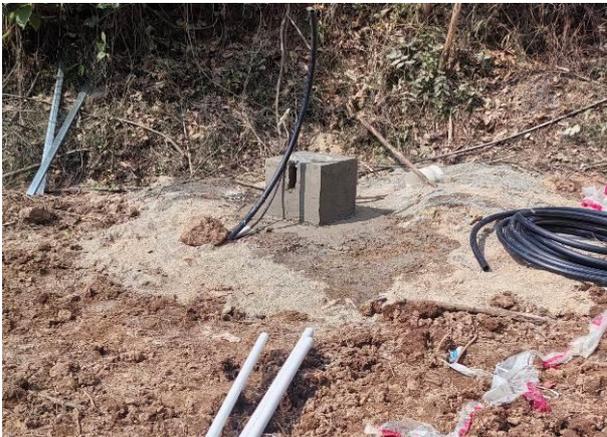
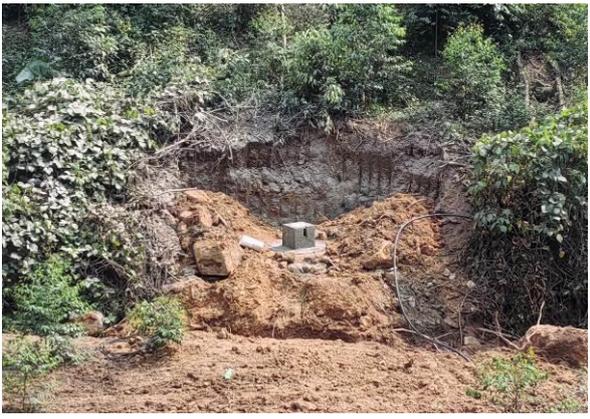
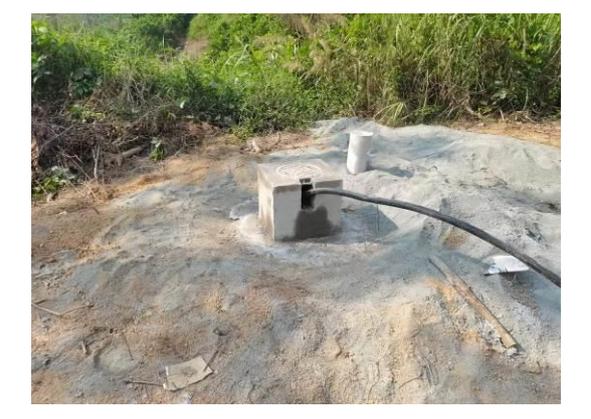
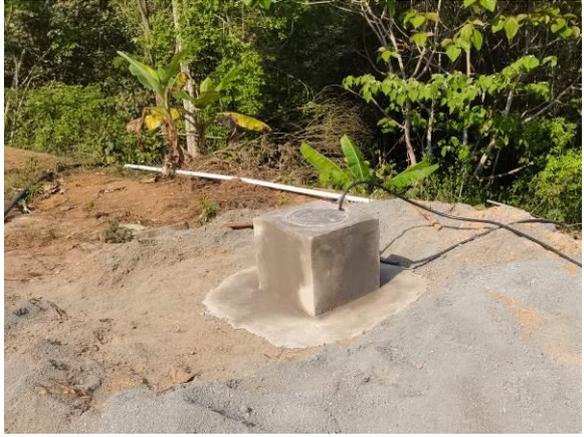
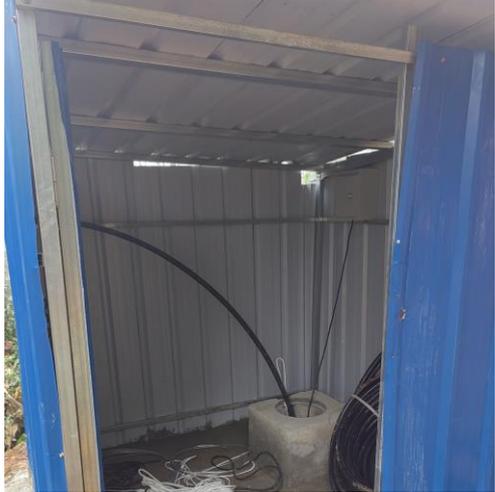
图2.1-15 技改项目已设截获井（部分）

<p>1#截获井 (107° 14' 18.894", 22° 27' 38.198")</p>	<p>2#截获井 (107° 14' 7.865", 22° 27' 19.109")</p>

<p>3#截获井</p>	<p>4#截获井</p>

<p>(107° 14' 5.681" , 22° 27' 18.919")</p>	<p>(107° 14' 25.778", 22° 27' 24.779")</p>

<p>5#截获井 (107° 14' 23.820", 22° 27' 24.549")</p>	<p>6#截获井 (107° 13' 57.176", 22° 27' 7.041")</p>

<p>7#截获井 (107° 13' 58.751", 22° 27' 3.573")</p>	<p>8#截获井 (107° 14' 36.275", 22° 27' 4.168")</p>

技改项目通过加强地下水截获井和监控井联动管理，对超标地下水及时回抽污水处理站处理，减少地下水环境中的氨氮含量。目前针对历史采空区“以新带老”已完成施工并正常运行 J1~J8 截获井，井内液位上升后自动启动抽水泵，将井内水泵至母液处理车间污水处理站处理，随后将陆续完善 D1~D3 大口径截获井，数村流域 D4 大口径截获井和拦截坝 4 随着后续该水文地质单元矿块开采进度设置，截获井布置图见附图 30。

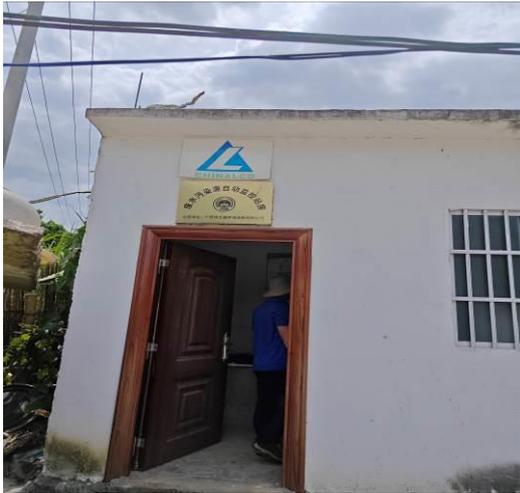
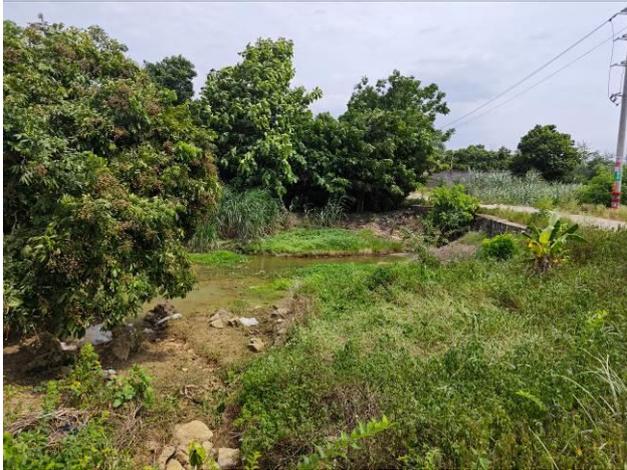
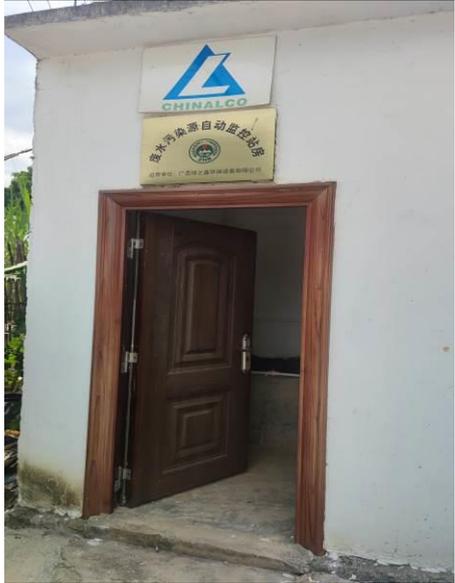
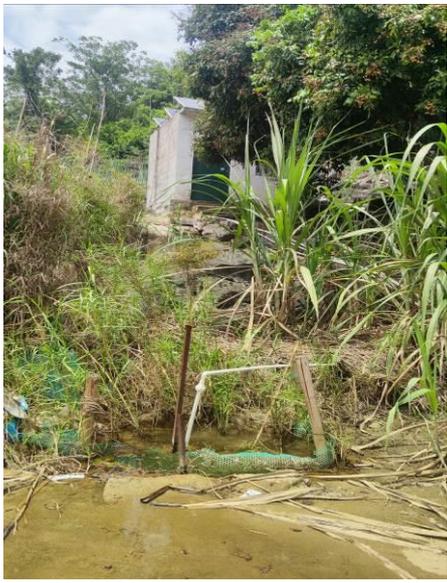
图2.1-16 矿区外地表水在线监测设置情况

<p>屯垌溪在线监测机房</p>	<p>屯垌溪在线监测取水点</p>

<p>数村溪在线监测机房</p>	<p>数村溪在线监测取水点</p>

建设单位在屯垌溪和数村溪分别建立的在线监测系统（具体位置可见附图 12），可以长期对屯垌溪和数村溪的 pH、氨氮浓度进行监测，及时发现超标的情况。但由于 2017 年以来矿区停产，数村溪在线监控系统因用电问题有时运行不正常，或是屯垌溪和数村溪枯水期断水等导致在线监测数据不正常，同时出现在线监测异常时建设单位未能及时响应，查找超标原因，启动应急措施的情况。

以新带老措施：加强在线监测系统的维护，及时添加药剂，保障供电；建设单位应对屯垌溪和数村溪在线监测系统进行监控，当出现超标情况时及时查看在线系统，查找异常原因。如是因为溪流断流导致在线监测系统数据异常则做好相应记录，保留相关证明；如是因为矿区内溪流导致在线系统超标则应查找原因，启动相关应急预案，减少矿区内溪流流出矿界，降低对下游水环境的影响。

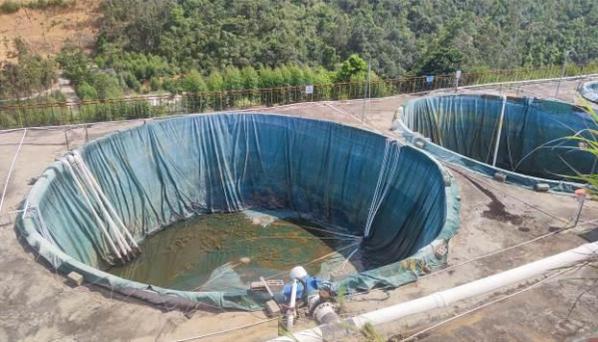
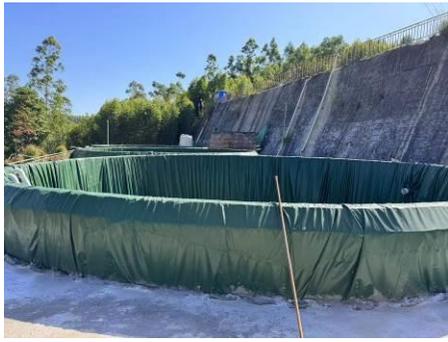
存在问题	整改措施	整改前	整改后
<p>母液除杂池、沉矿池、贮矿池、贮渣池、配液池等防渗毡布已经出现破损、位移等情况</p>	<p>对除杂池、沉矿池、贮矿池、压滤液池、上清液池、配液池等防渗毡布进行替换、修复。</p>

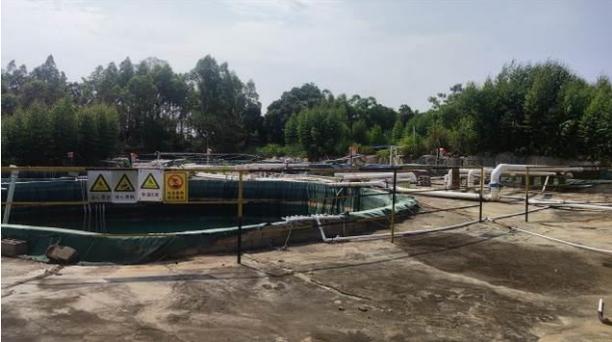
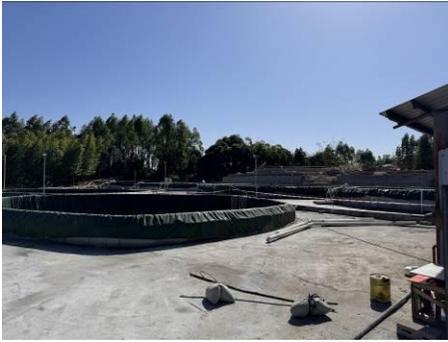
<p>母液处理车间部分地面存在开裂破损情况</p>	<p>对母液处理车间的地面进行修复</p>

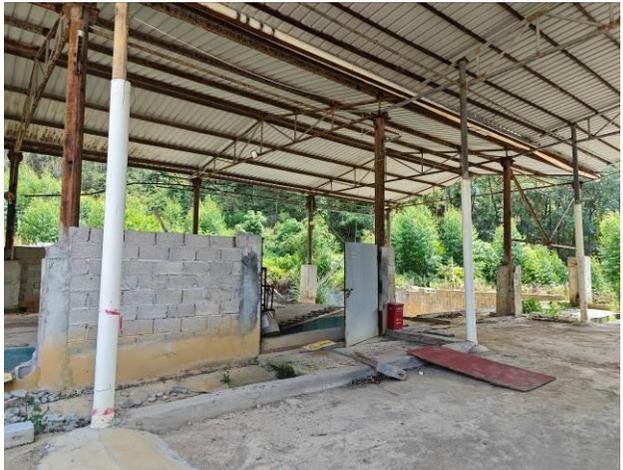
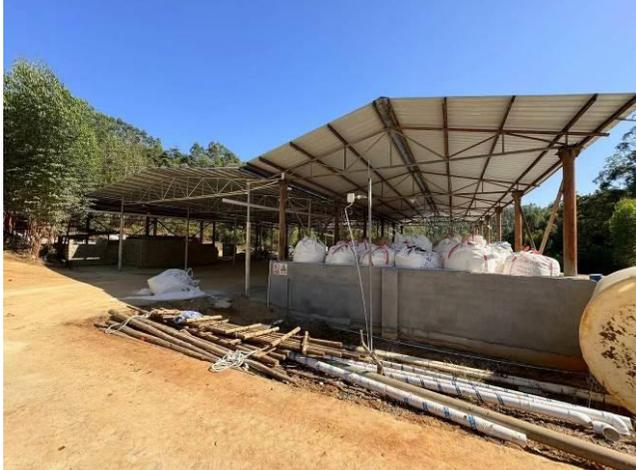
存在问题	整改措施	整改前	整改后
原料仓库地面、围挡破损	对原料地面和围挡进行修复

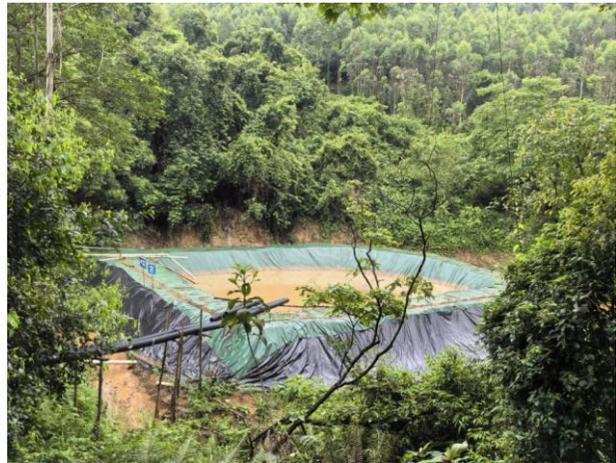
母液处理车间雨污分流系统不完善，未设置初期雨水池	完善了母液处理车间内外雨水沟设置，车间外雨水直接从车间外雨水沟外排，车间内雨水通过雨水沟进入初期雨水收集池，处理后回用生产。	/

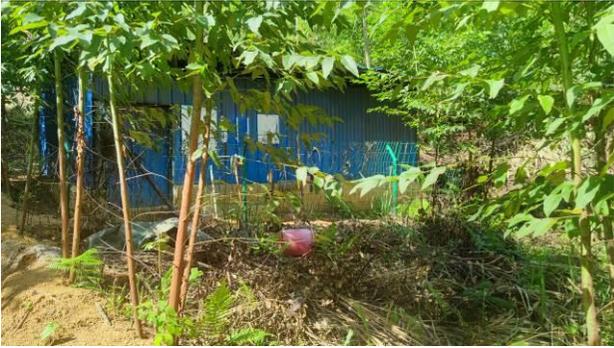
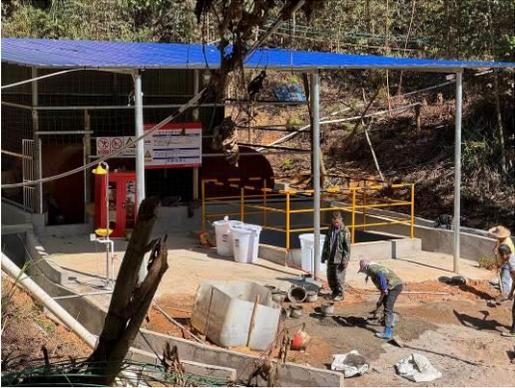
存在问题	整改措施	整改前	整改后
<p>硫酸罐区事故应急池损坏且无应急物资</p>	<p>硫酸罐区顶棚加高1.2m，旁边修复事故应急池（11m<sup>3</sup>）2个，并设置应急物资柜。</p>

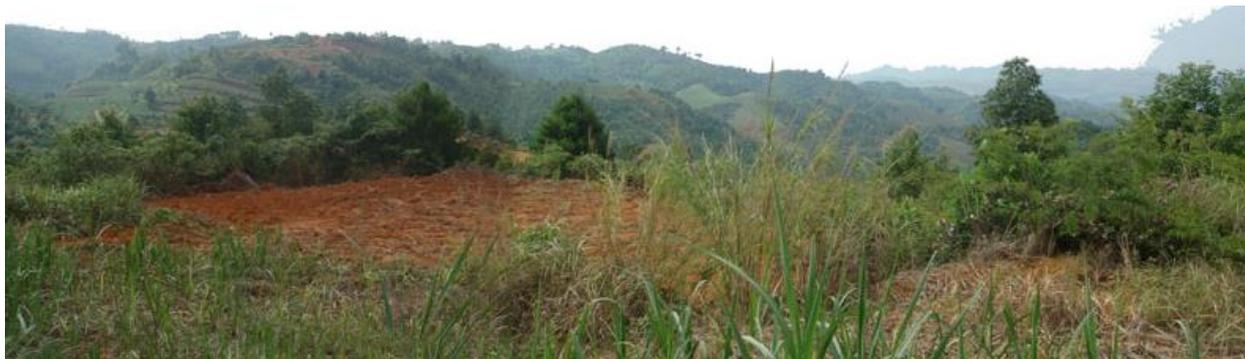
图3.1-2 矿区构造—侵蚀低山丘陵地貌

分布于调查区中部，为早三叠中期酸性火山岩—流纹质角砾熔岩（ $\pi T_1 b^2$ ）和花岗斑岩（ $\pi T_1 b^1$ ）组成。最高为位于矿区北部顶平槽关，海拔 423.60 米，最低为屯洞水库西侧约 700 米处，海拔 127.8 米，相对高差一般为 40~150 米，最大相对高差 290 米。地形的总体走势是：东高西低，北高南低，见下图。

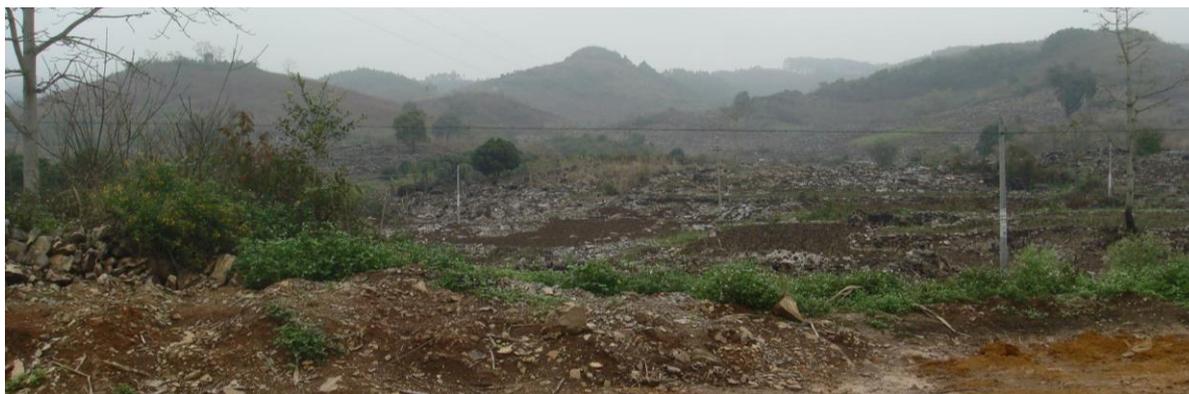
图3.1-3 西北部叫城一带剥蚀溶蚀残峰残山坡地地貌

分布于调查区西部叫城—屯垌一带，主要由下三叠系马脚岭组、北泗组、二叠系合山组、茅口组栖霞组燧石或夹硅质条带灰岩、薄层灰岩、泥灰岩、灰岩与碎屑岩互层组成残山坡地。由薄层夹厚层灰岩形成的残山、孤峰，形如塔状。孤峰标高达 241~376m。坡地沿着叫城断层及沿山断层发育，有泉水出露，坡地标高一般 115~177m，多为耕地，种植水稻、甘蔗等。

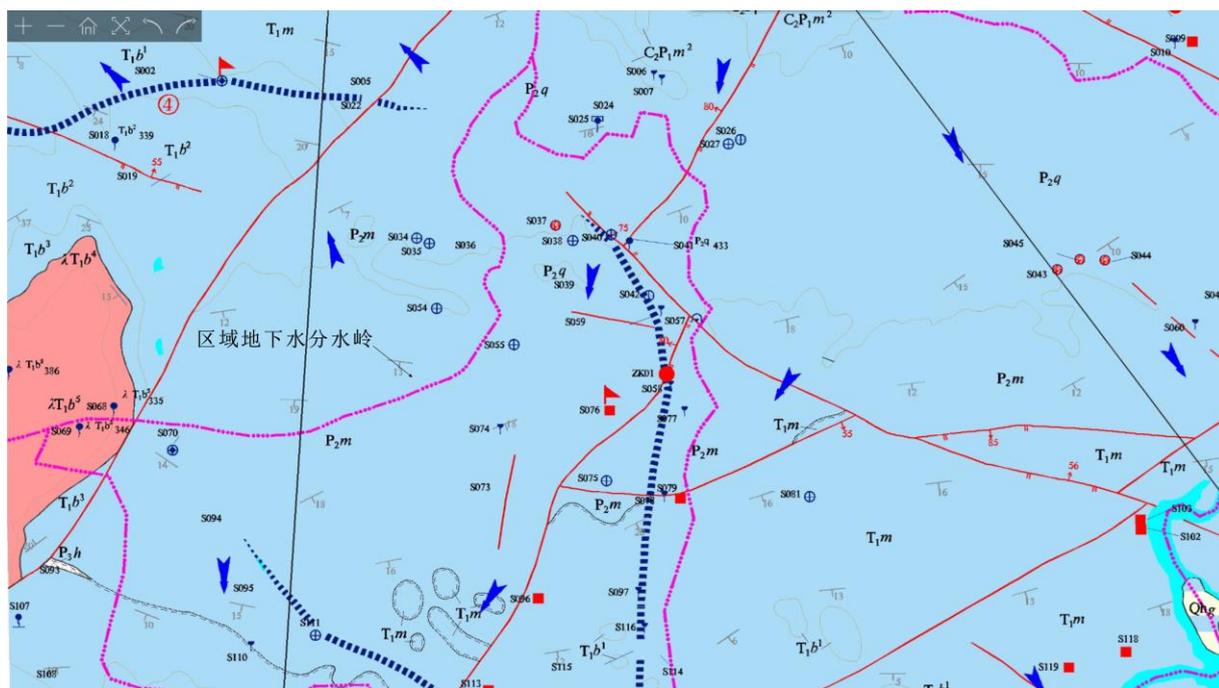
图3.1-6 区域水文地质单元地下水分水岭（截取自：崇左幅F48E010022水文地质图）

左江在矿区 10 公里之外自西部经南部弧状环绕并向东部流去，其主干支流的黑水河在西部由北向南偏西汇入左江。受地形及岩性的控制，两河之间的区域分水岭沿着矿区东南侧，金楼断层的走向发展，以区域地下水分水岭为分界，地下水分水岭以东属左江干流北岸水文地质单元，地表及地下水向东南径流，最后向左江排泄。地下水分水岭以西属黑水河水文地质单元，地下水最后排泄至黑水河。经查阅《崇左幅 F48E010022 水文地质图》（中国地质科学院岩溶地质研究所，广西壮族自治区地质调查院），两个水文地质单元之间的区域地下水分水岭在岩溶区分布在金楼断层东侧的峰丛中。

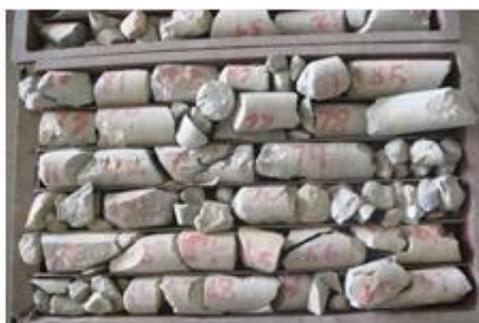
照片 28 CK33 岩芯相片 5

(7) 微、未风化流纹质角砾熔岩 ( $\pi T_1 b^2$ )：灰绿色，块状构造、火山角砾熔岩结构，角砾成分主要为蚀变流纹岩，次为石英、长石晶屑。胶结物有石英、长石、玻璃质、磁铁矿、褐铁矿等。微与未风化无明显界线，呈过渡关系。微风化岩芯多呈短柱状、未风化岩芯长柱状，岩芯长度 30cm 左右，最长岩芯可达 60cm（见下图 CK33 岩芯照片），饱和抗压强度为 103.3~143.3Mpa，层顶埋深 7.0~26.0m，5 个深孔统计，层底埋深 59.6~80.3m，厚度 40.18~61.2m。岩芯完整，呈长柱状，裂隙极不发育，渗透系数  $9.93 \times 10^{-8} \text{cm/s} \sim 5.48 \times 10^{-8} \text{cm/s}$ ，几乎不透水，是极好的隔水层。

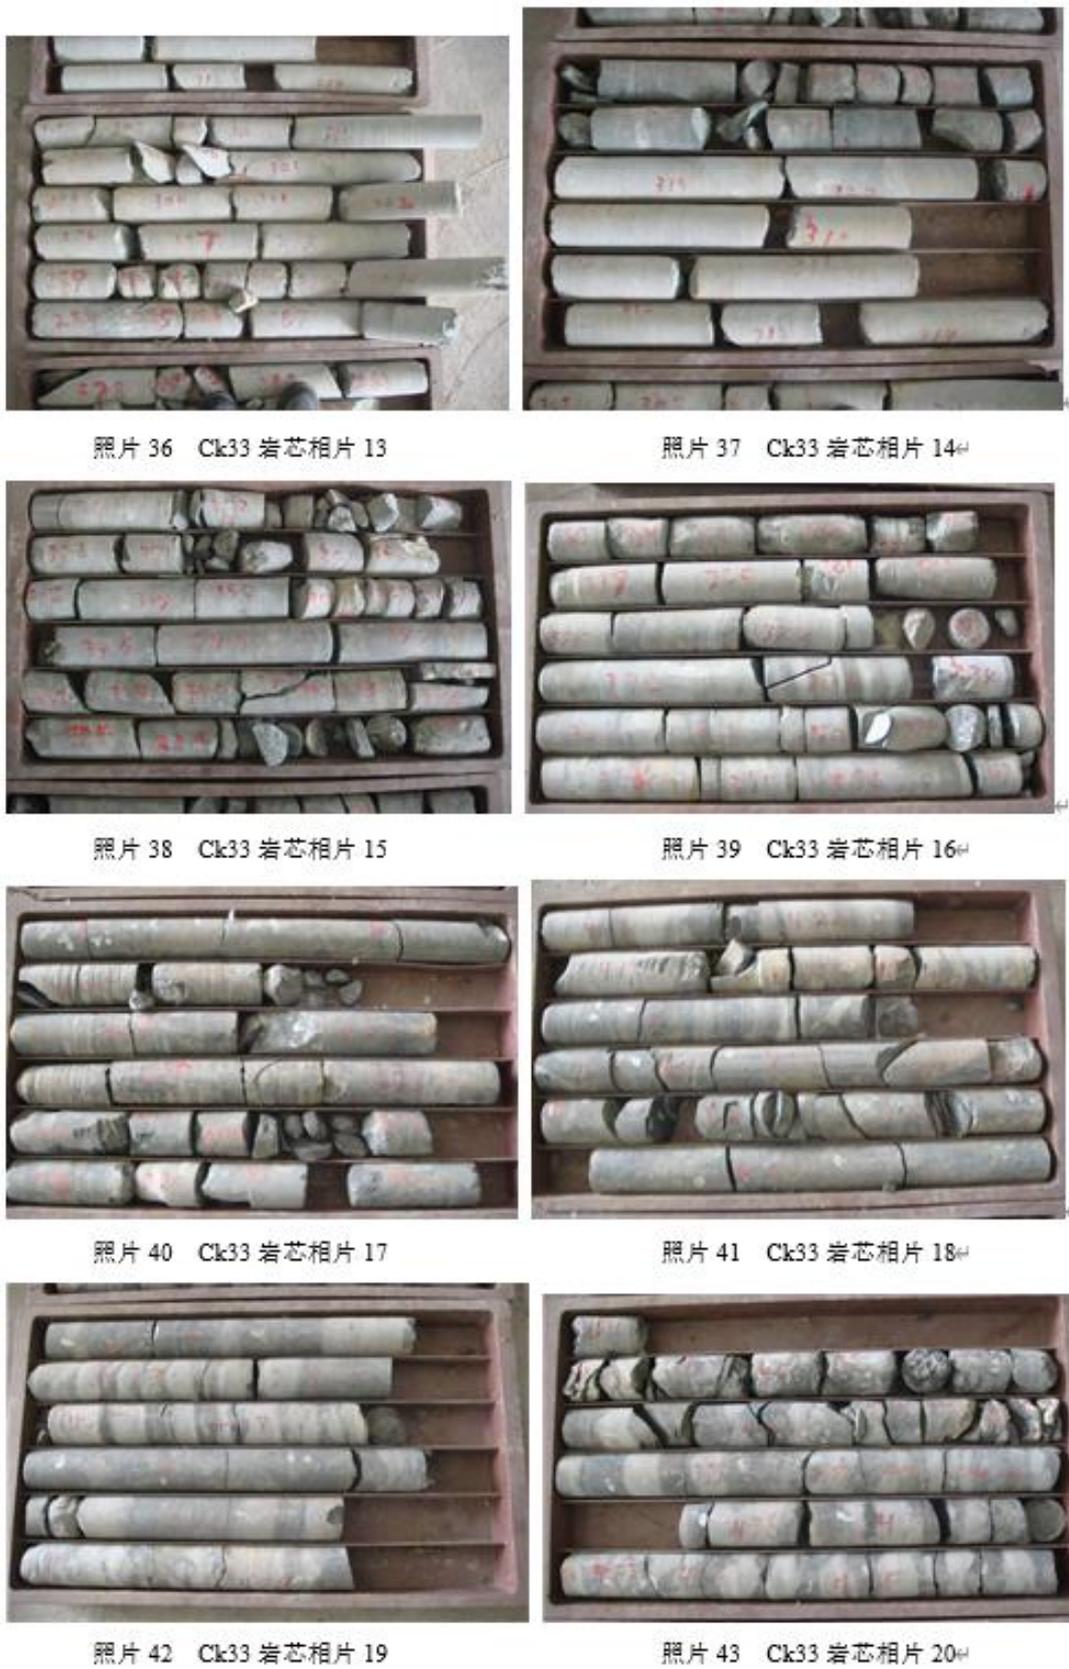
图3.1-10 CK33 岩心照片

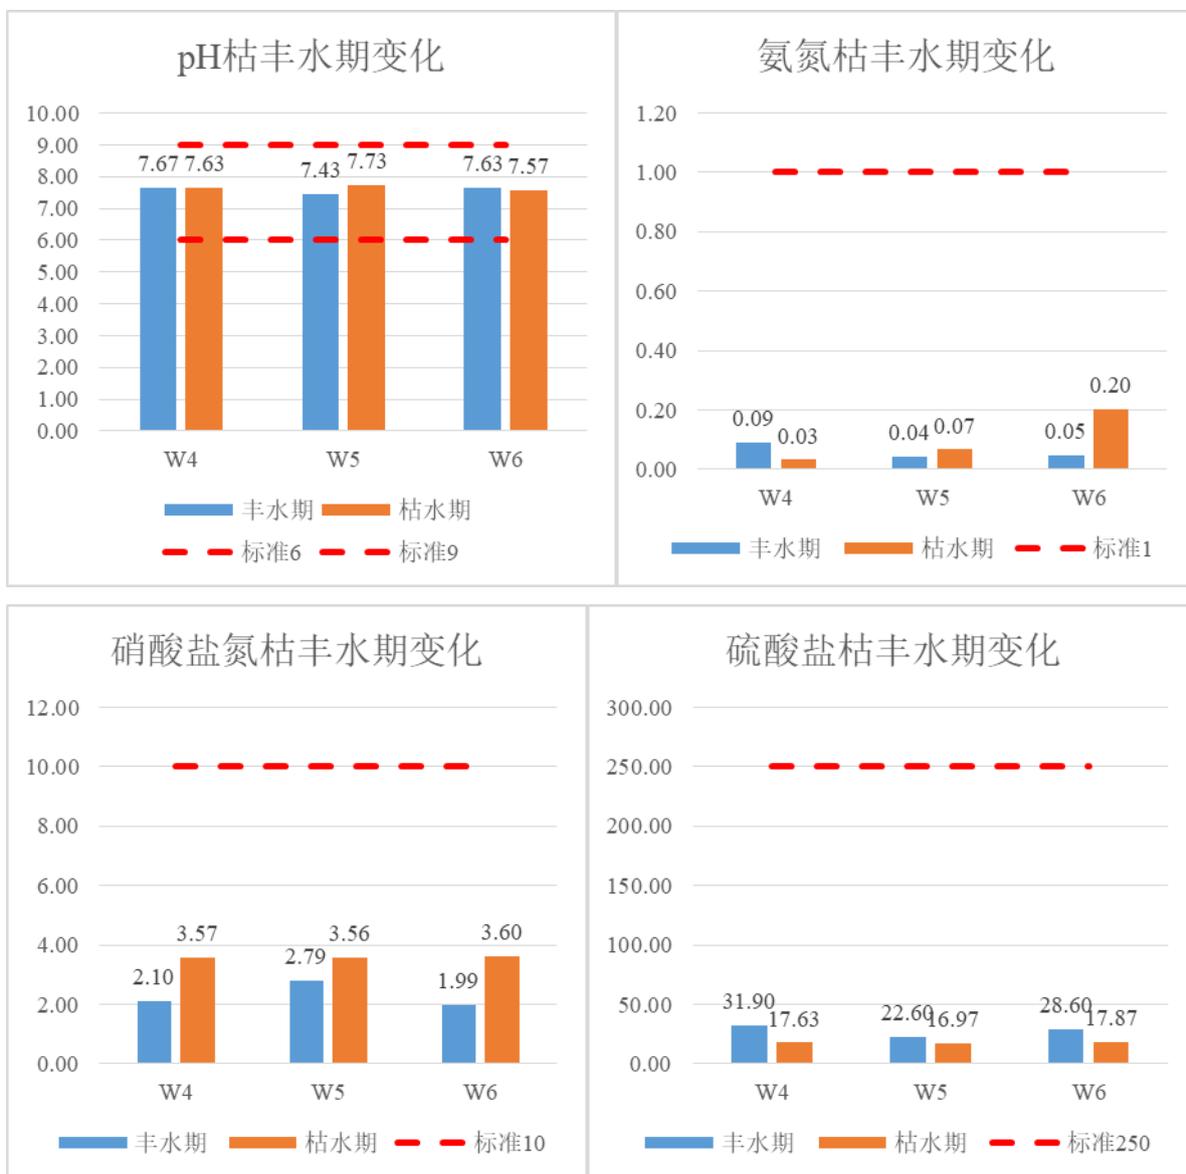
图3.2-8 黑水河典型污染物枯丰水期变化图 (单位: mg/L)

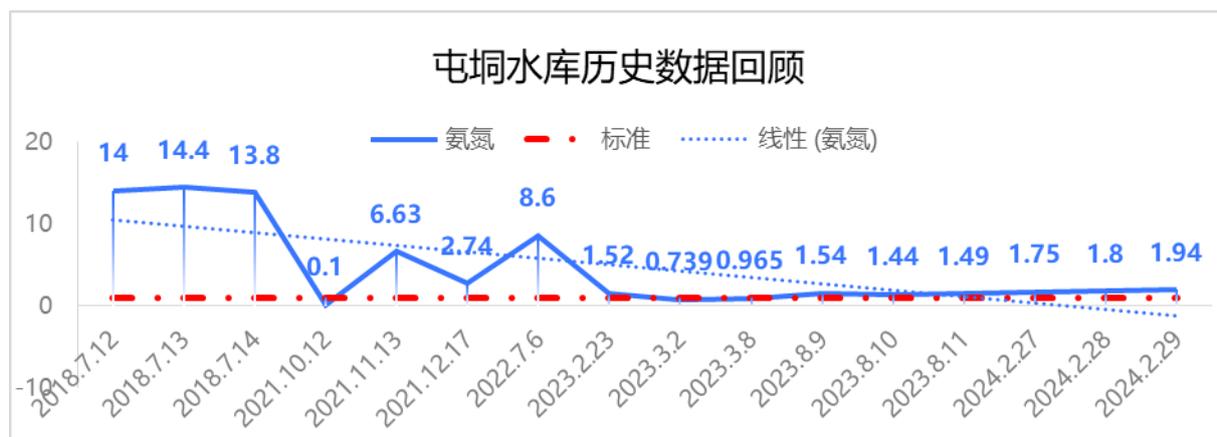
图3.2-14 屯垌水库氨氮趋势走向图（单位：mg/L）

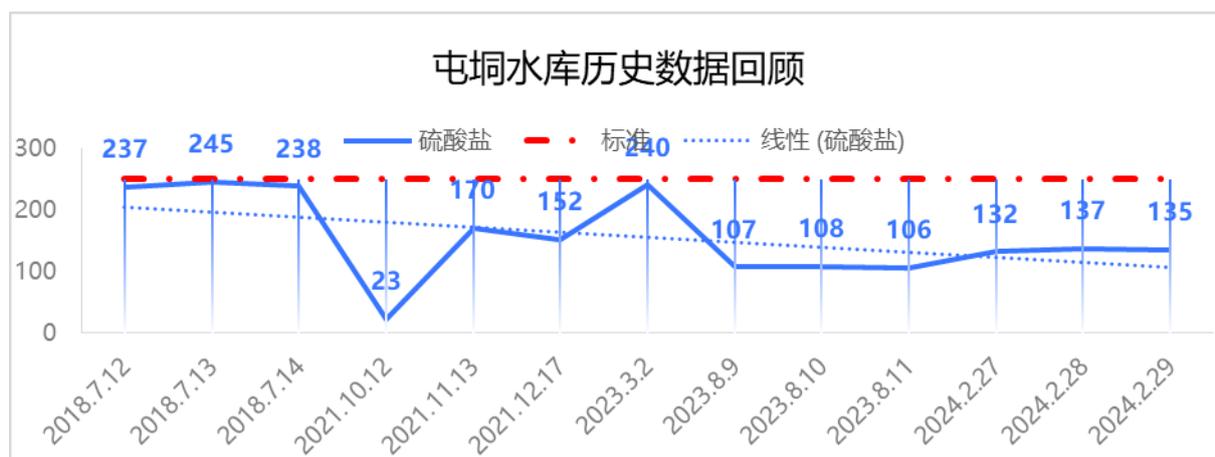
图3.2-15 屯洞水库硫酸盐趋势走向图（单位：mg/L）

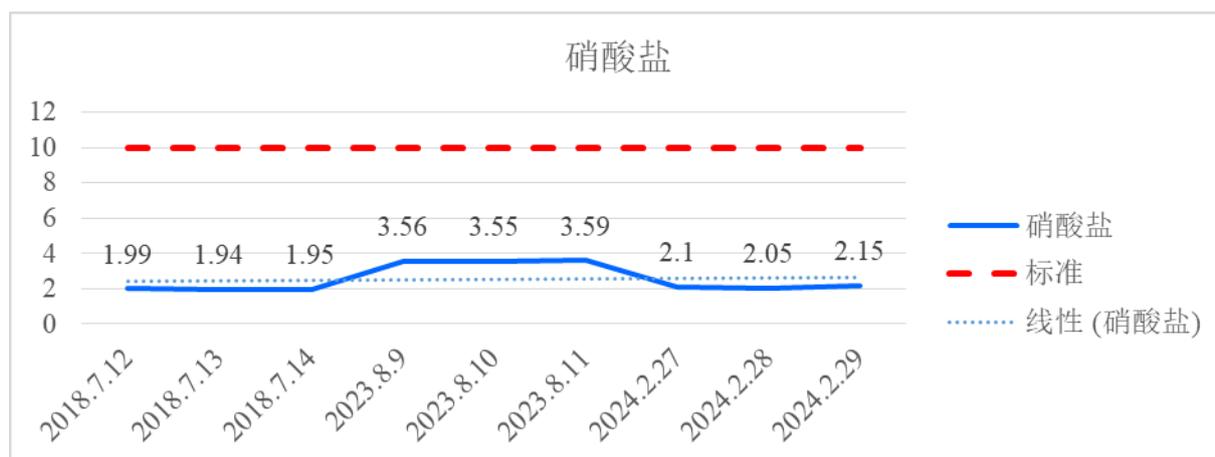
图3.2-16 黑水河近年典型污染物浓度趋势走向图

(2) 为了解评价河段黑水河水质情况，本次评价收集了屯垌溪汇入黑水河下游河水在 2018 年~2024 年监测数据（见图 3.2-12），期间各监测因子均达到《地表水环境质量标准》（GB 3838-2002）中的Ⅲ类标准值要求。

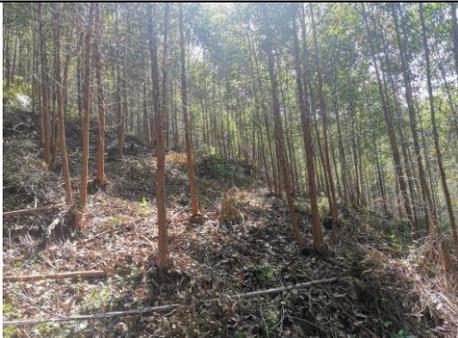
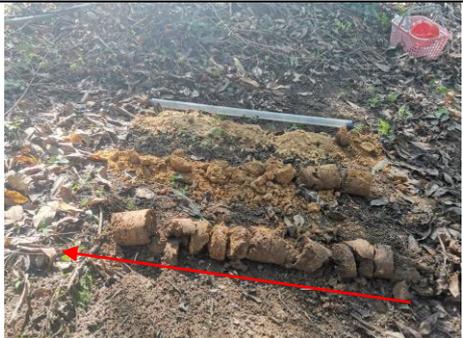
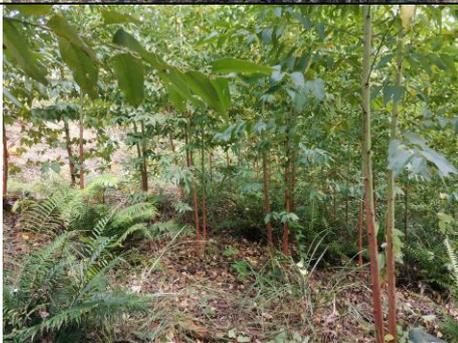
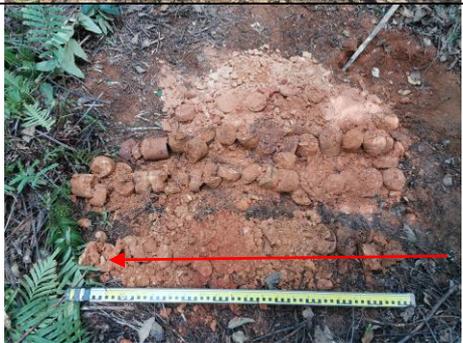
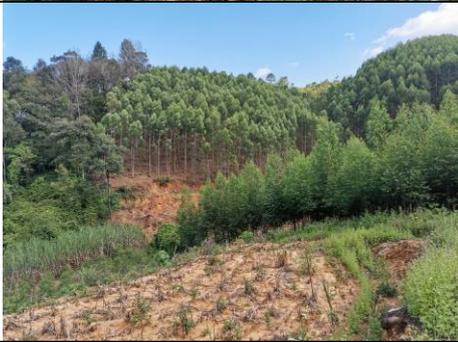
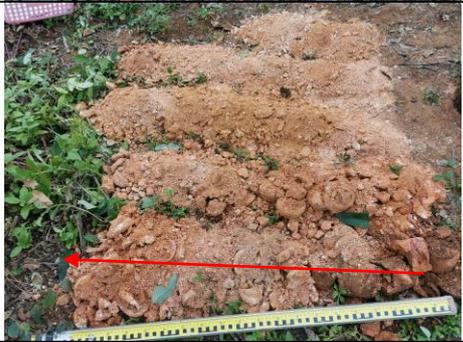
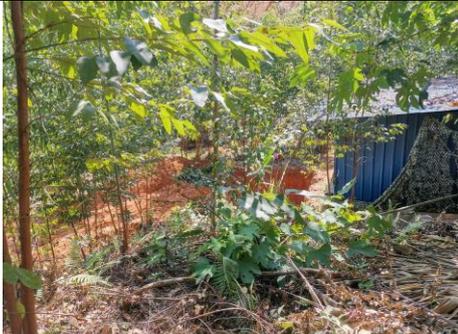
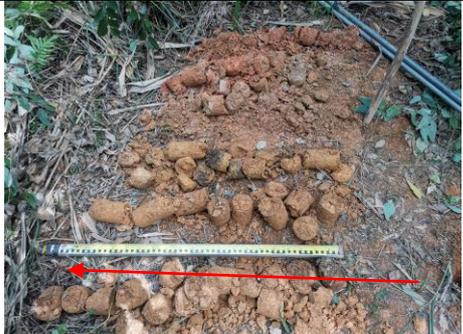
图3.2-33 土壤剖面图及景观图

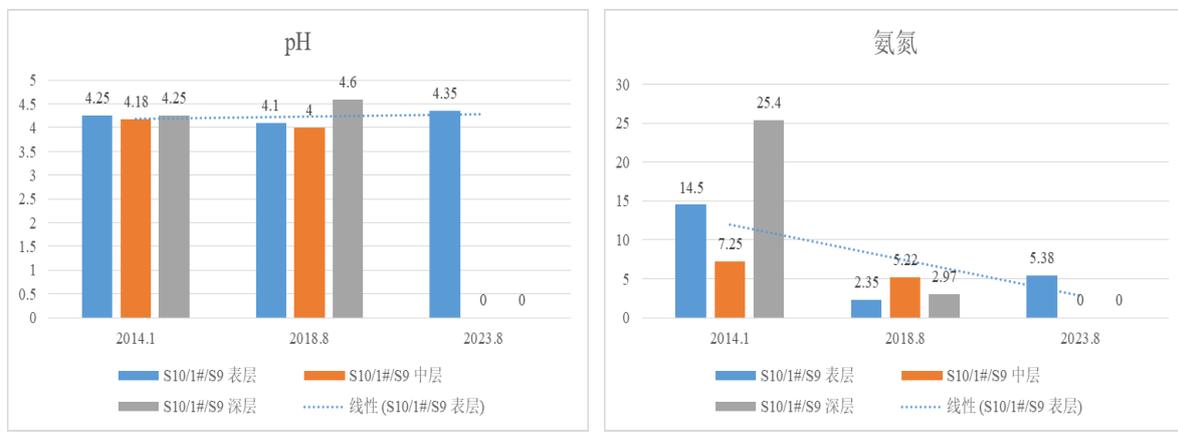
图3.2-38 S10/1#/S9 历年特征因子趋势走向图

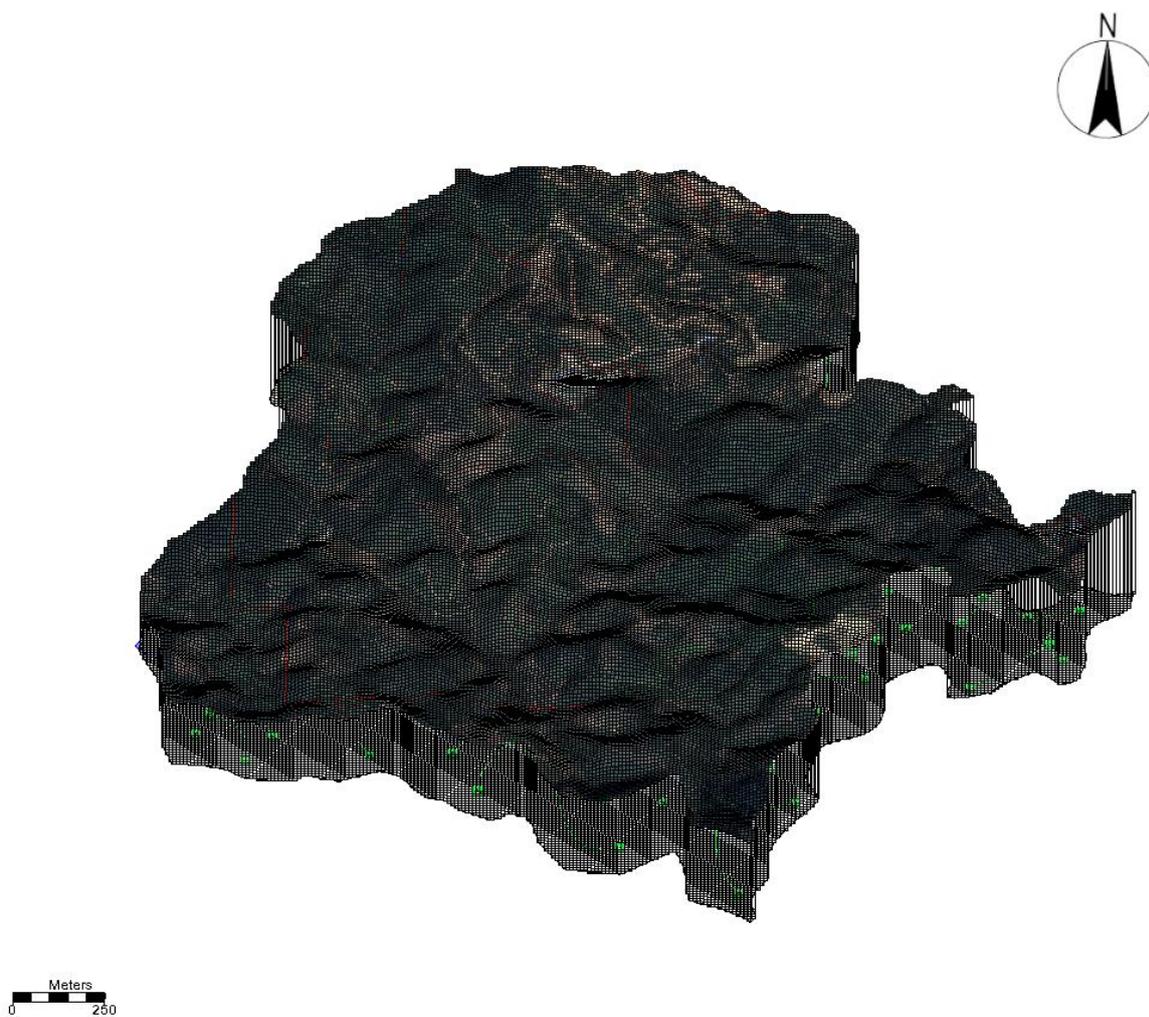
图4.5-8 屯垌溪次级水文地质单元预测范围概化

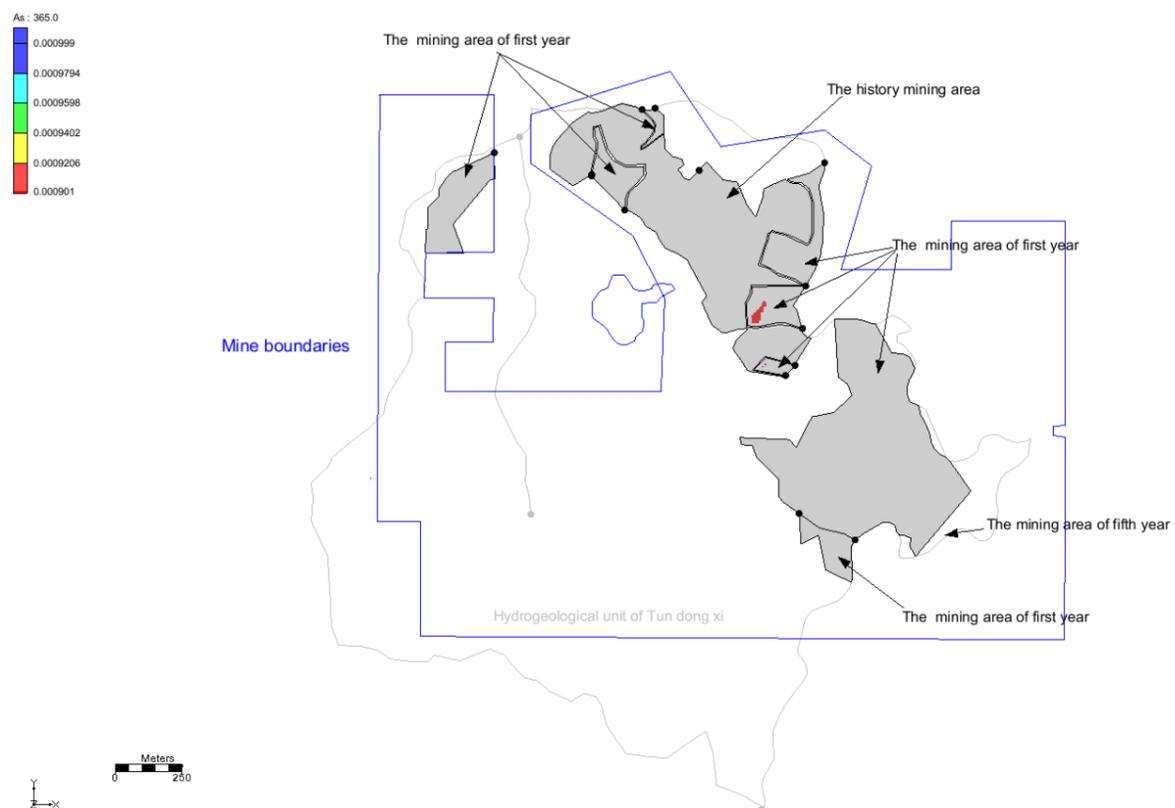
各个开采矿体在开采期间泄露注液中的硫酸盐造成的污染羽均在所开采矿体的周围，并未造成大范围的污染影响。各个采矿体在其开采期间造成的 As 污染羽浓度变化范围为 0.0008993mg/L（第 60 天）~0.0008995mg/L（第 365 天），最高浓度为 0.0008995mg/L，均低于《地下水质量标准》（GB/T 14848-2017）中Ⅲ类水中 As 标准限值，未造成区域地下水污染。

第一年生产矿体 As 预测结果

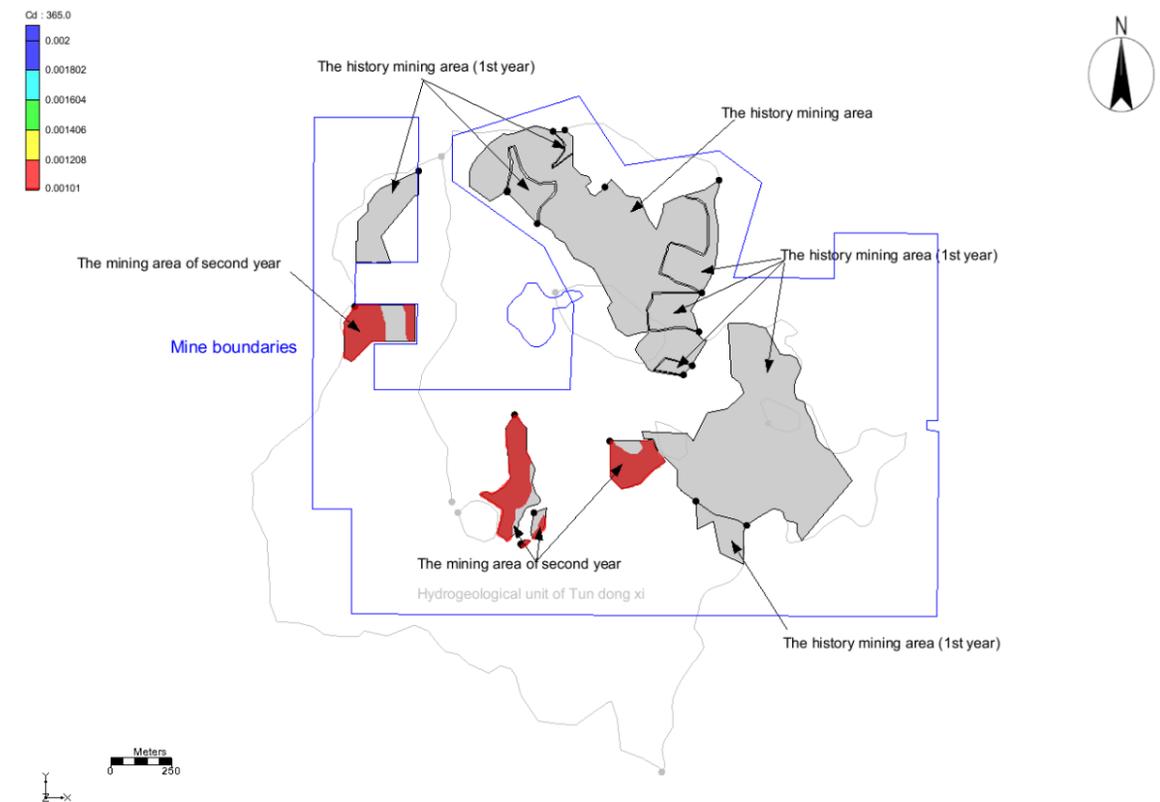
第二年生产矿体 Cd 预测结果

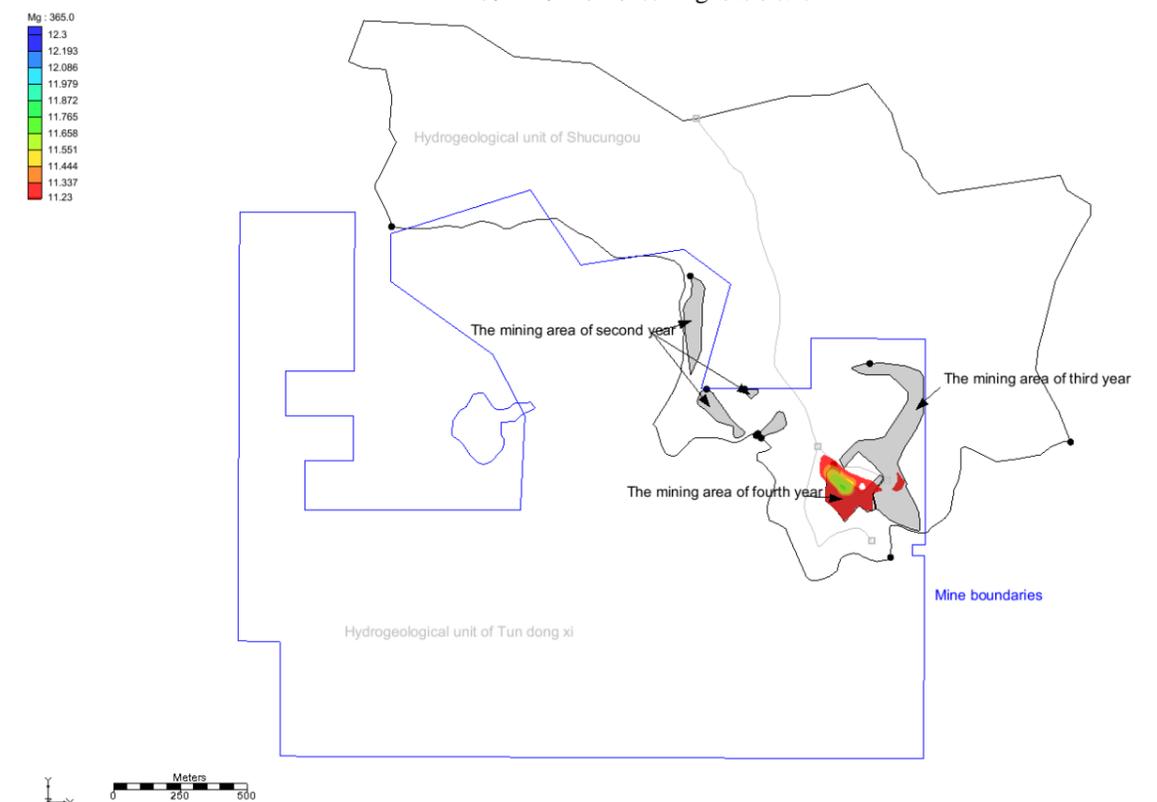
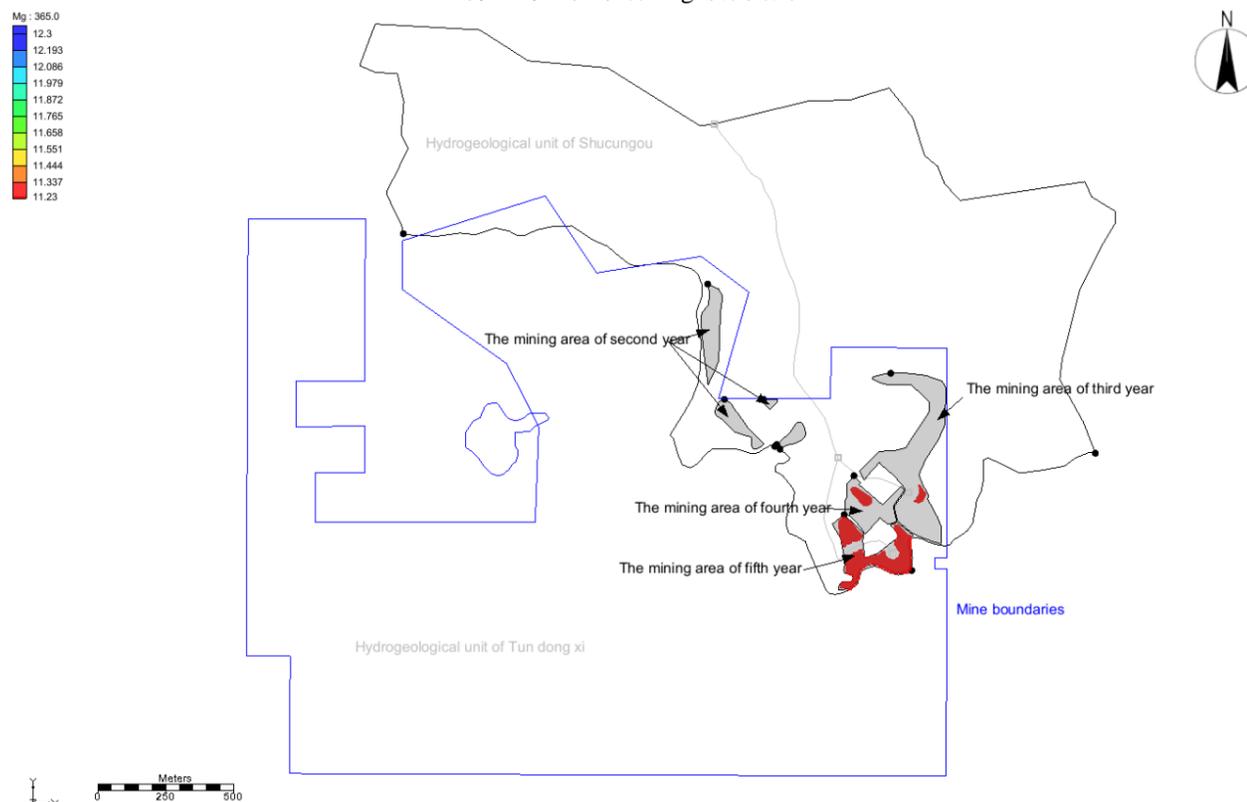
图4.5-33 各矿体开采期间 Mg 预测结果
