广西国兴稀土矿业有限公司  
六汤稀土矿开采工艺优化技改项目

# 环境影响报告书

建设单位：广西国兴稀土矿业有限公司

编制单位：广西博宇生态环境有限公司

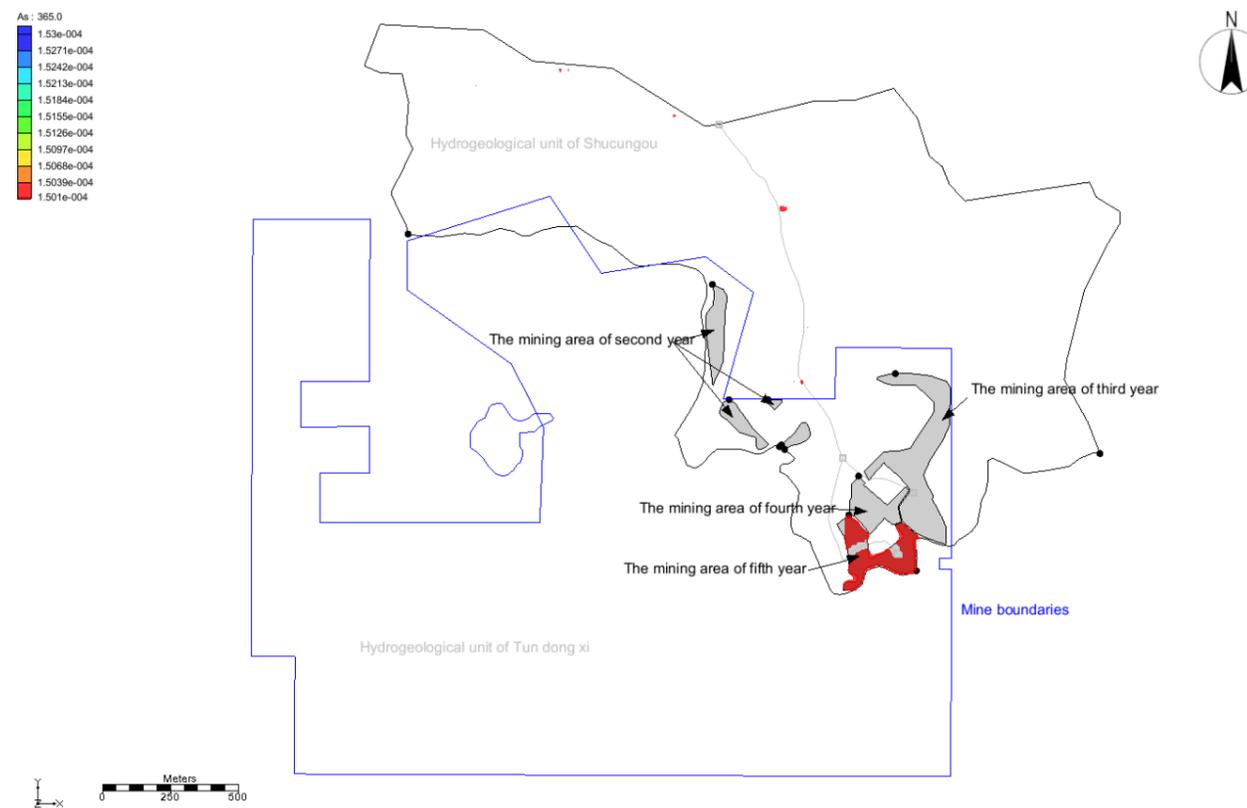
第五年生产矿体 As 预测结果

图4.5-35 各矿体开采期间 As 预测结果

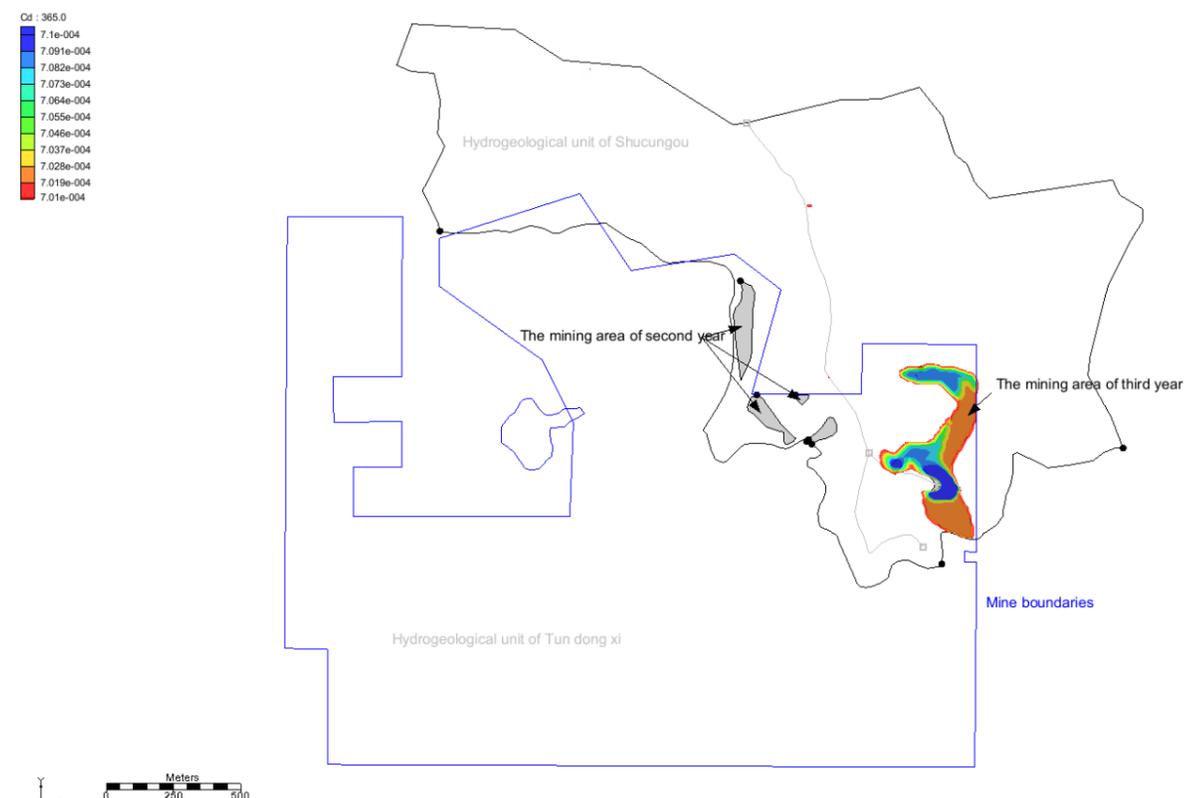
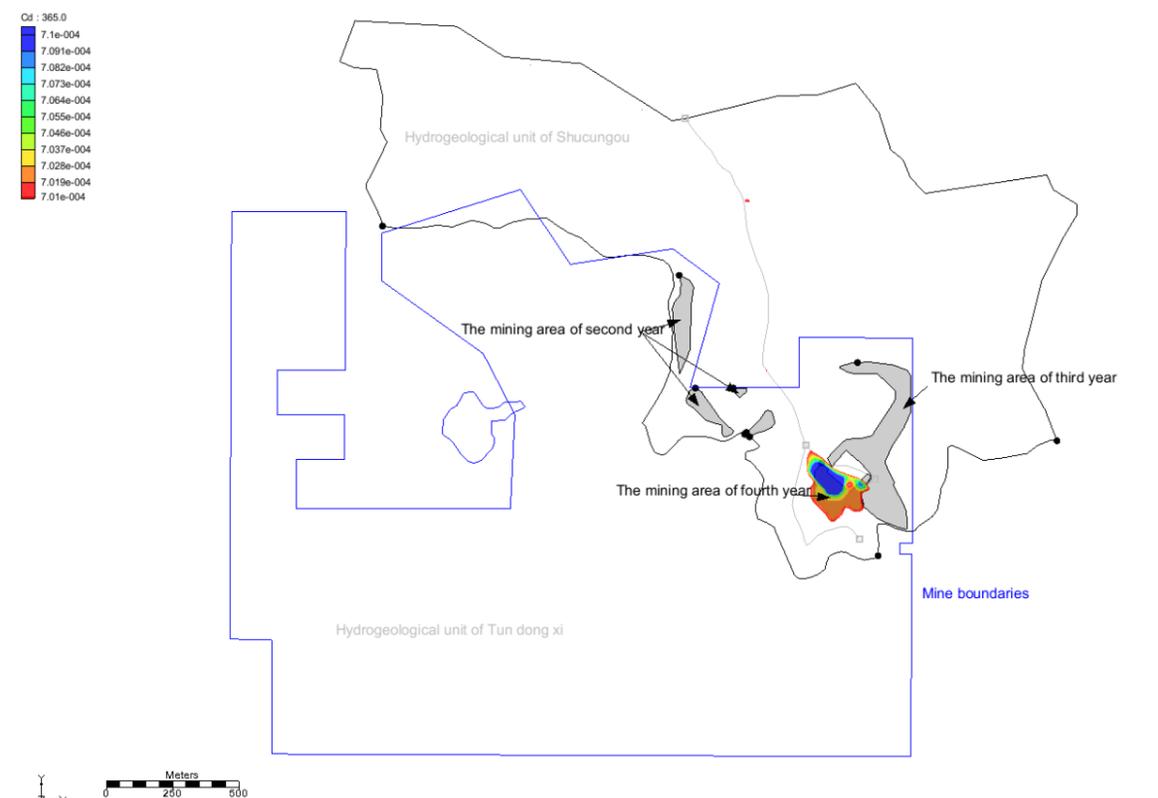
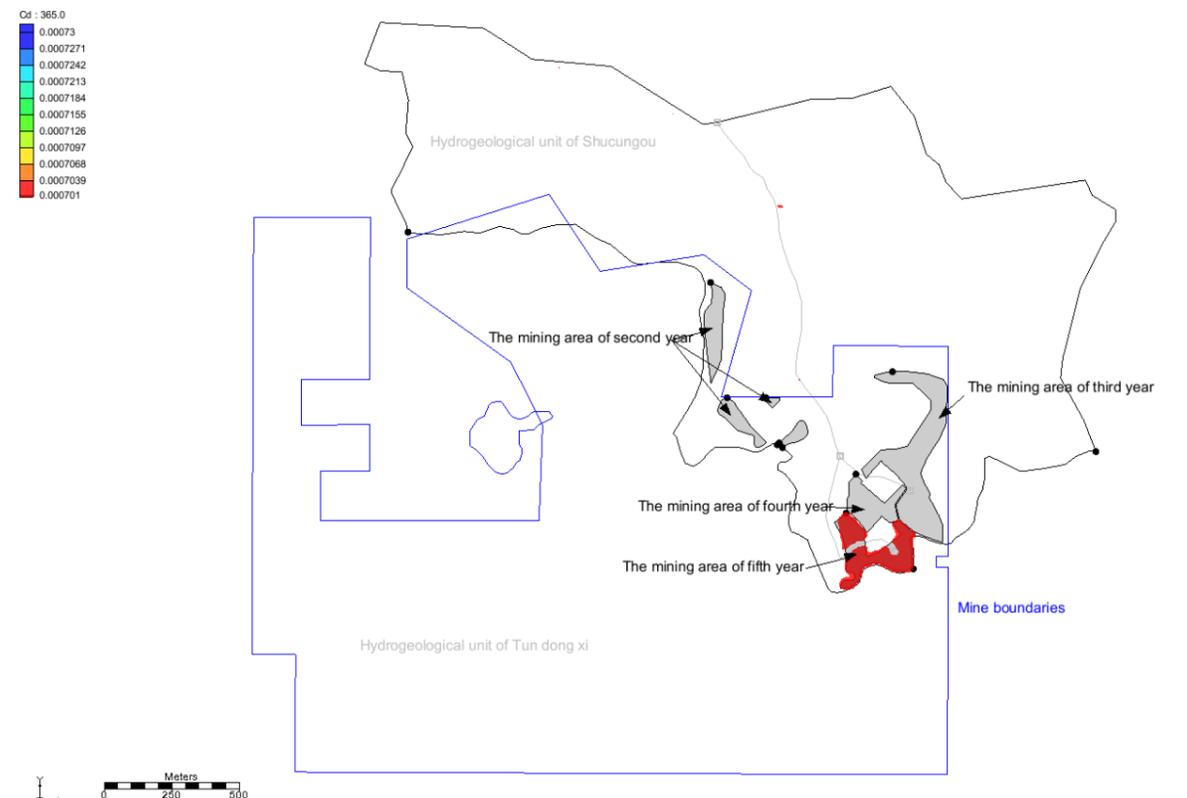
图4.5-39 各矿体开采期间 Cd 预测结果

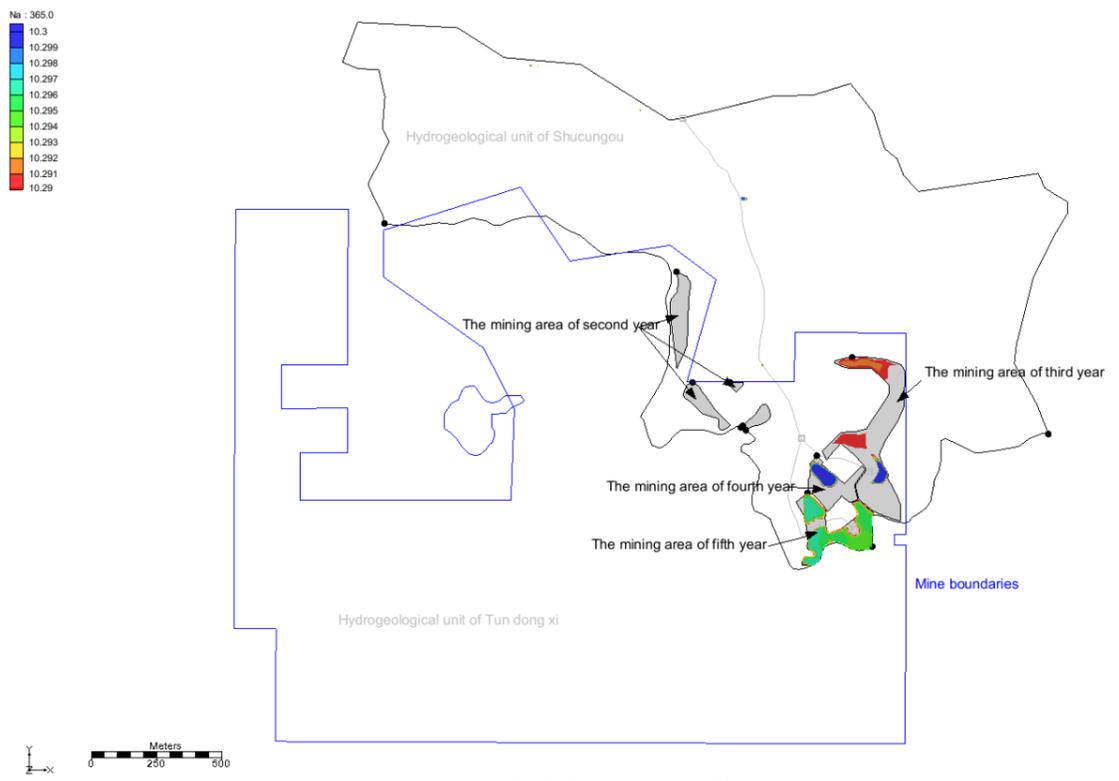
第五年生产矿体 Na 测结果

图4.5-41 各矿体开采期间 Na 预测结果

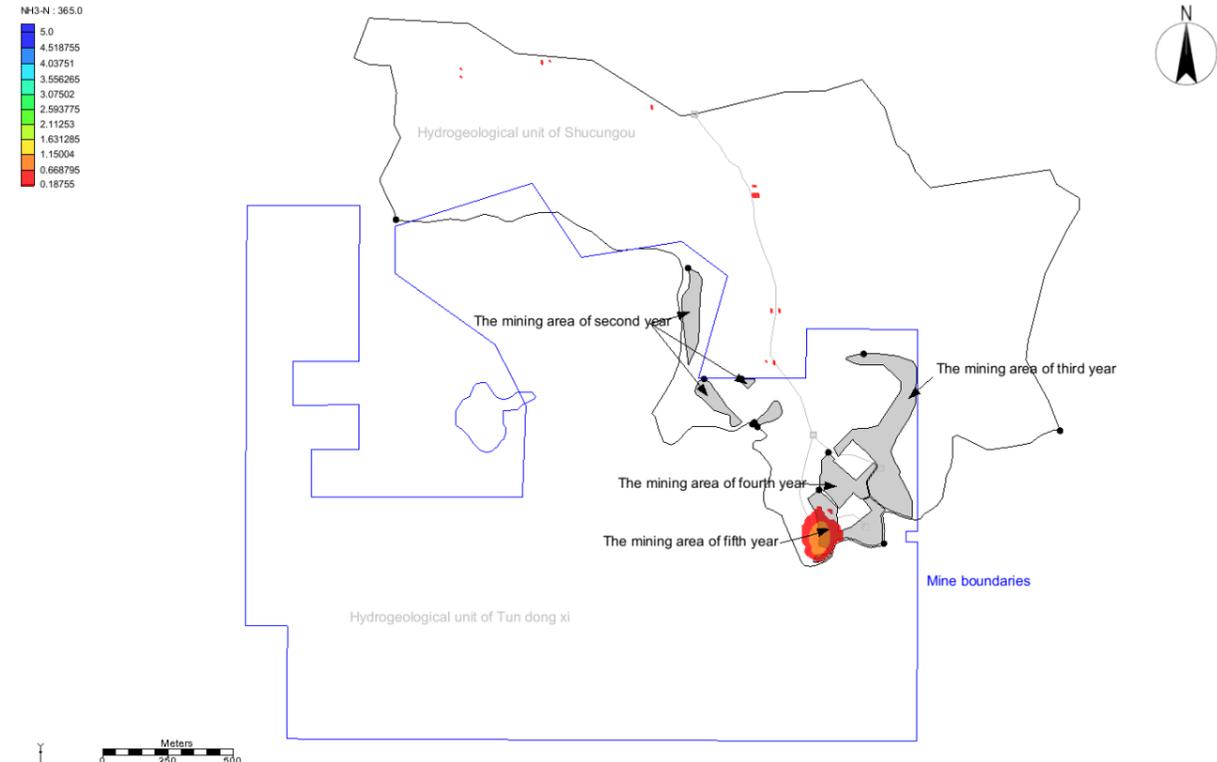
第五年生产矿体  $\text{NH}_3\text{-N}$  预测结果

图4.5-43 各矿体开采期间  $\text{NH}_3\text{-N}$  预测结果

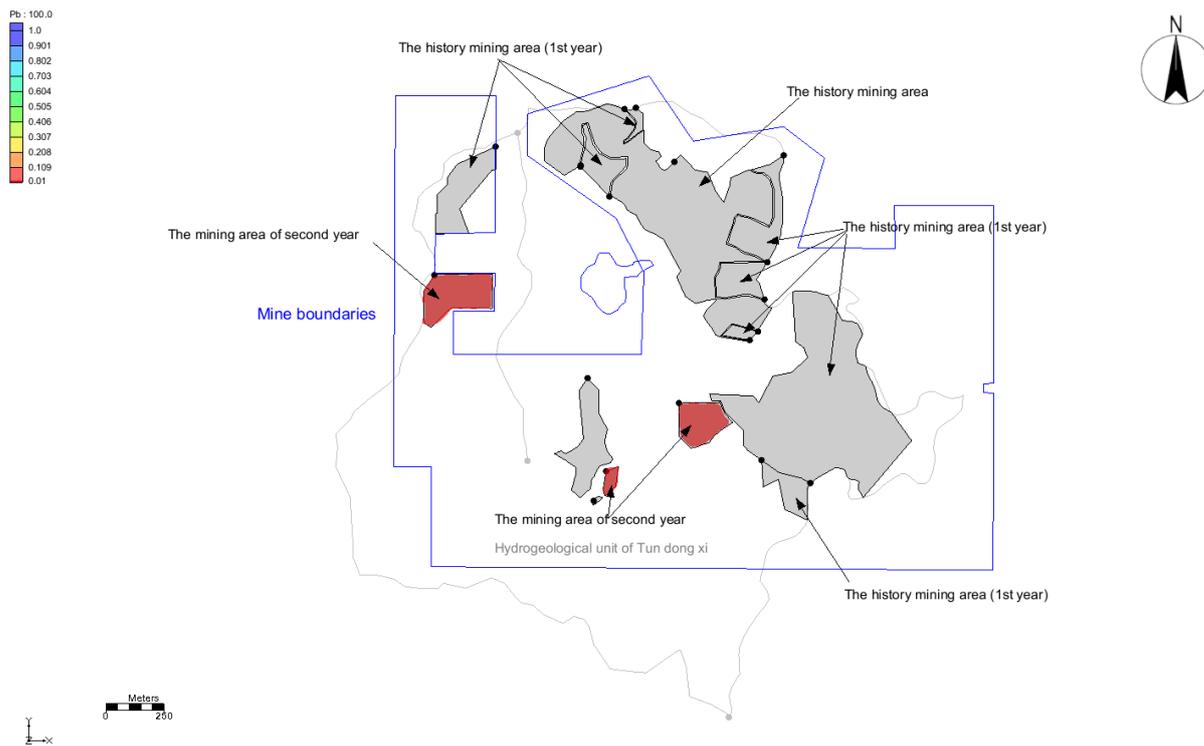
假设建设单位能在较短时间内（发生后的第 60 天）发现非正常工况发生，及时停止注液开采，在发生非正常工况后的第 100 天，矿界处污染物浓度为 0.00851mg/L，未出现污染物超标现象。因此若能及时发现注液收集效率下降等非正常工况，并及时停采，因非正常工况造成的地下水 Pb 污染可以及时得到控制，不会对矿界外的地下水环境造成影响。

图4.5-49 非正常工况下停采后矿体开采期间 Pb 预测结果（污染羽浓度值 0.01~0.1mg/L）

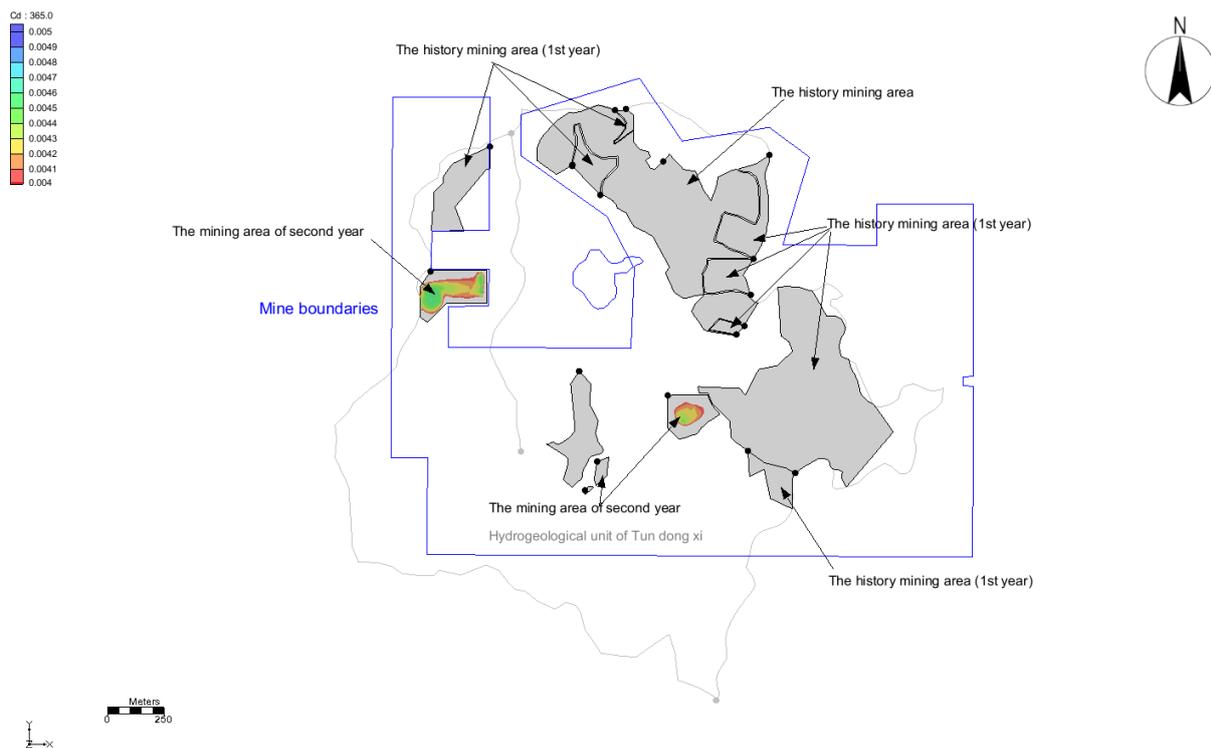
非正常工况下，在预测时段内未出现矿界外 Cd 贡献值浓度超标情况，均低于《地下水质量标准》(GB/T 14848-2017) 中III类水中 Cd 标准限值，未造成区域地下水污染。

图4.5-50 非正常工况下矿体开采期间 Cd 预测结果（污染羽最低浓度值 0.004~0.005mg/L）

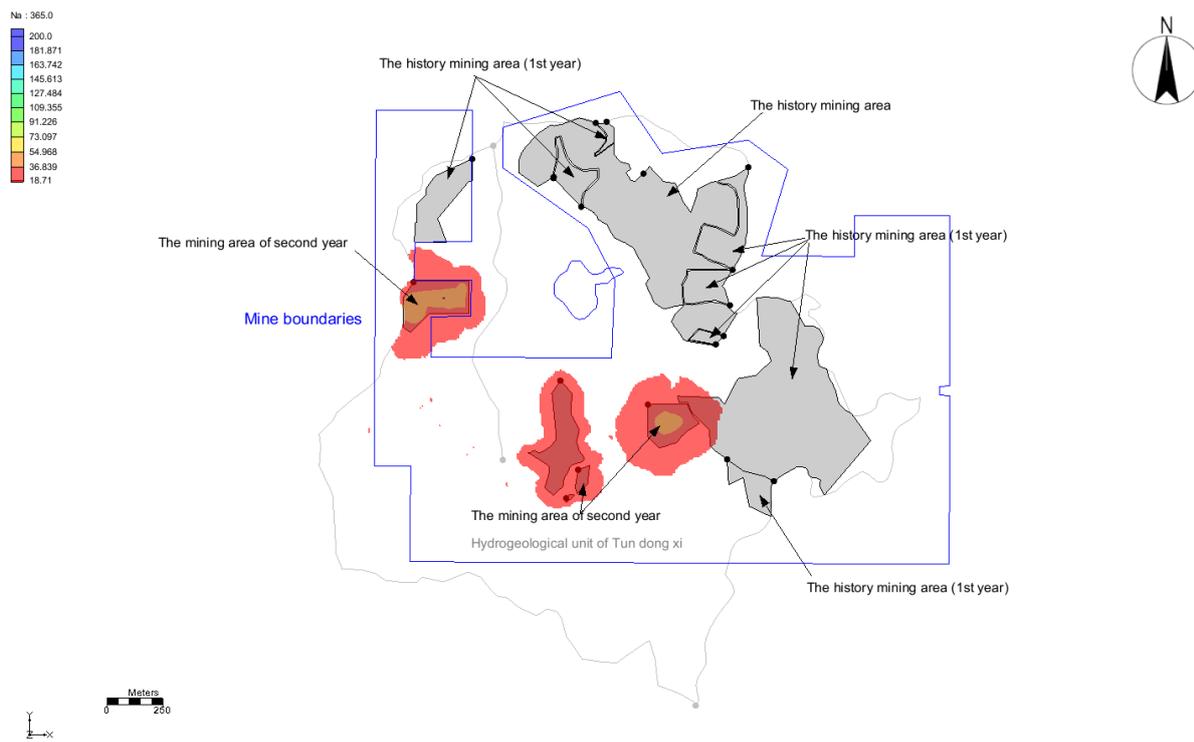
非正常工况下，在预测时段内未出现矿界外 Na 贡献值浓度超标情况，均低于《地下水质量标准》(GB/T 14848-2017) 中III类水中 Na 标准限值，未造成区域地下水污染。

图4.5-51 非正常工况下矿体开采期间 Na 预测结果（污染羽最低浓度值 18.71~200mg/L）

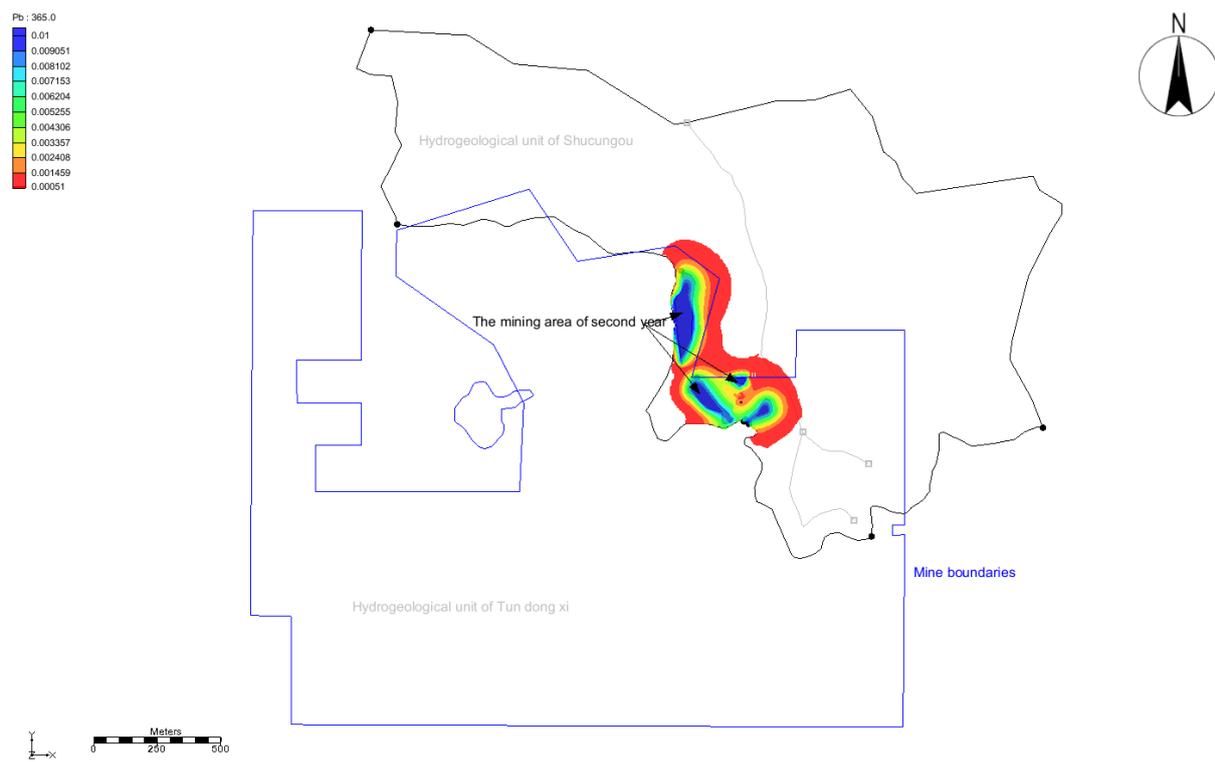
非正常工况下，在预测时段内未出现矿界外 Pb 贡献值浓度超标情况，均低于《地下水质量标准》(GB/T 14848-2017) 中III类水中 Pb 标准限值，未造成区域地下水污染。

图4.5-56 非正常工况下矿体开采期间 Pb 预测结果（污染羽浓度值 0.00051-0.01mg/L）

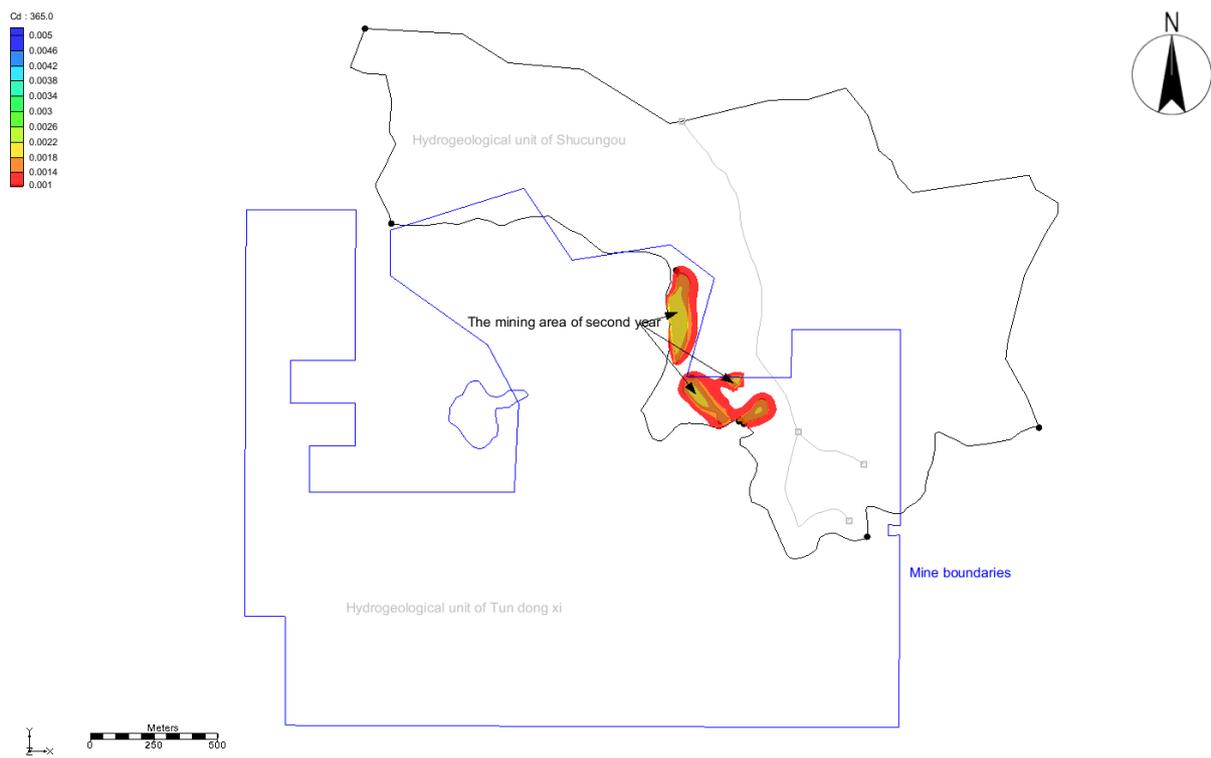
非正常工况下，在预测时段内未出现矿界外 Cd 贡献值浓度超标情况，均低于《地下水质量标准》(GB/T 14848-2017) 中III类水中 Cd 标准限值，未造成区域地下水污染。

图4.5-57 非正常工况下矿体开采期间 Cd 预测结果（污染羽最低浓度值 0.001~0.005mg/L）

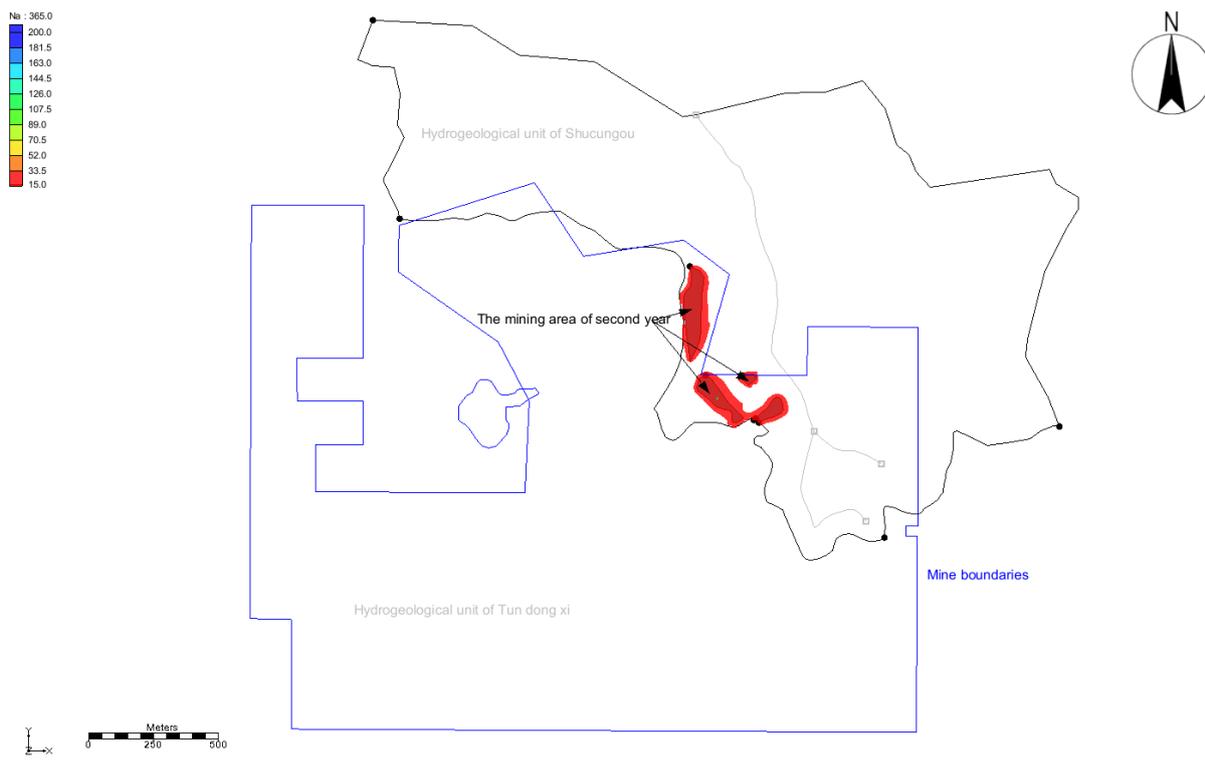
非正常工况下，在预测时段内未出现矿界外 Na 贡献值浓度超标情况，均低于《地下水质量标准》(GB/T 14848-2017) 中 III 类水中 Na 标准限值，未造成区域地下水污染。

图4.5-58 非正常工况下矿体开采期间 Na 预测结果（污染羽最低浓度值 15.0~200mg/L）

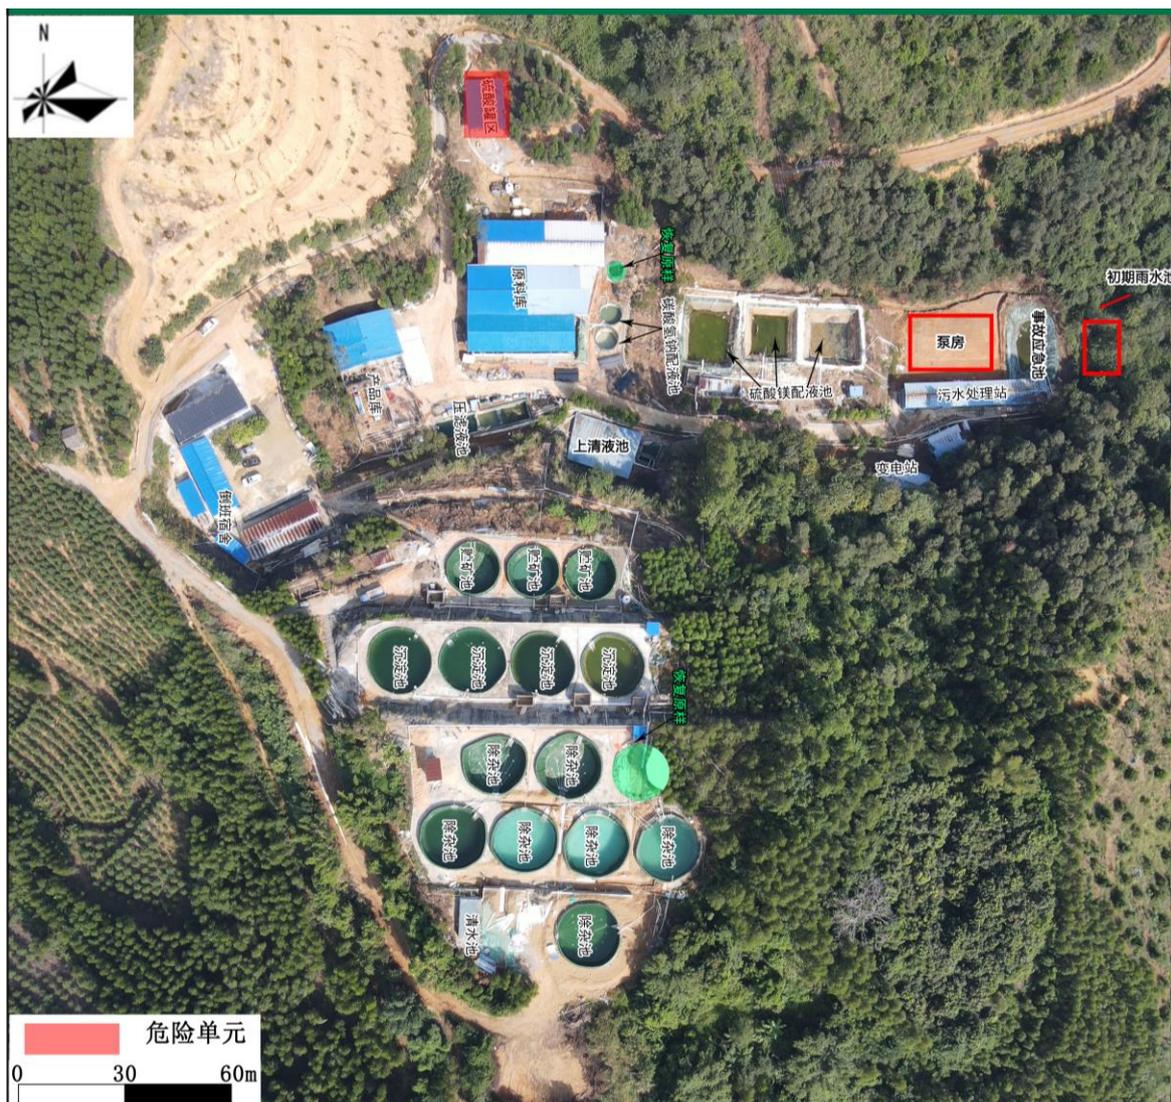
序号	危险单元	风险源	主要危险物质	环境风险类别	环境影响途径	可能受影响的环境敏感目标
1	硫酸罐区	硫酸储罐	硫酸	泄露	大气、地下水	周边居民

图5.4-1 危险单元分布图

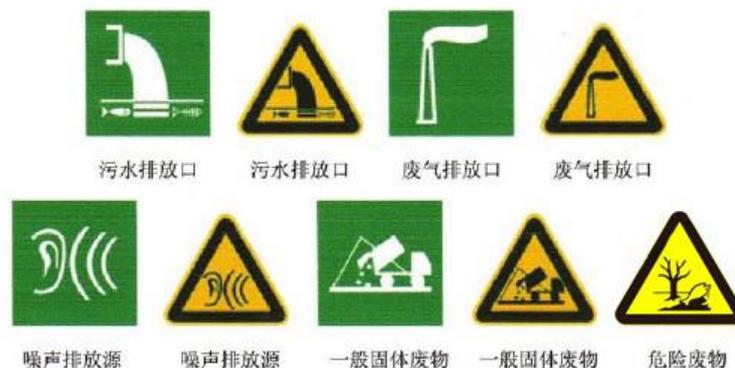
图8.2-1 废气排放口环境保护图形标志牌

根据国家标准《环境保护图形标志—排放口（源）》（GB 15562.1-1995）《排污口规范化整治要求（试行）》（国家环保总局）的技术要求，企业所有排污口必须按照“便于采样，便于计量监测，便于日常现场监督检查”的原则和规范化要求，设置排污口标志牌，环境保护图形标志—排放口（源）的形状及颜色见表 8.2-2。排放口图形标志见图 8.2-1。
